Informe CIAIAC-ULM 2012

Accidentalidad de las
aeronaves ultraligeras
motorizadas (ULM)
en España durante
el año 2012

Fecha de aprobación: 29 de abril de 2013

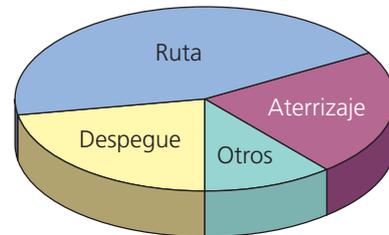
Distribución accidentes ULM 2012 según fase de vuelo

que se han producido en la fase de aterrizaje o en fase de despegue respectivamente. La fase de despegue incluye la fase de carrera de despegue y la de ascenso inicial, y la fase de aterrizaje incluye desde la fase de aproximación hasta que la aeronave abandona la pista de aterrizaje. Reseñar que en 2012 se han producido dos accidentes cuando las aeronaves involucradas se encontraban en otra fase de vuelo distinta a las anteriores, en concreto en la fase de rodaje.

Fase del vuelo	N.º accidentes	%
Despegue	4	22,2%
Ruta	8	44,5%
Aterrizaje	4	22,2%
Otros	2	11,1%

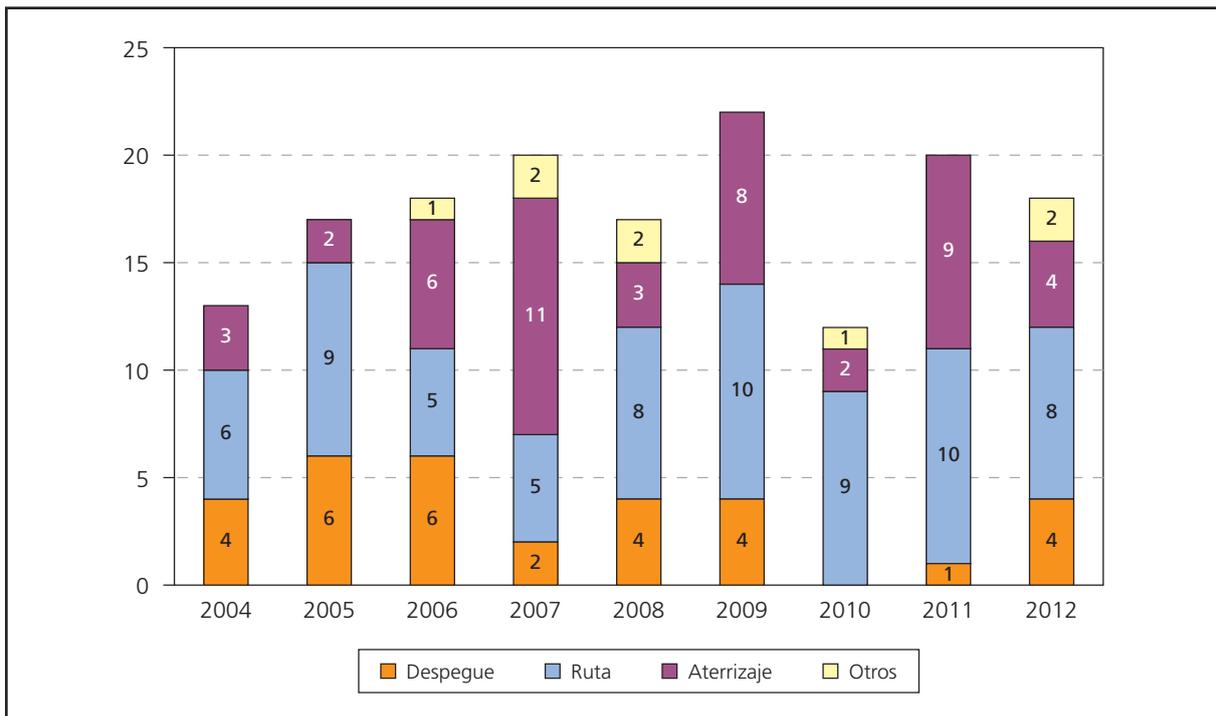
Distribución de accidentes ULM según fase de vuelo en el periodo 2004-2012

A continuación se muestra la distribución según las fases de vuelo de los accidentes notificados durante el periodo 2004-2012:

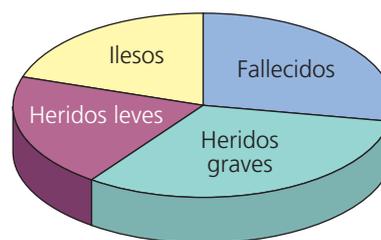
Número de víctimas en 2012

En los dieciocho accidentes del año 2012 se produjeron 7 víctimas mortales, 8 heridos graves y 10 heridos leves o ilesos.

Año 2012	
Número de:	
Fallecidos	7
Heridos graves	8
Heridos leves	5
llesos	5

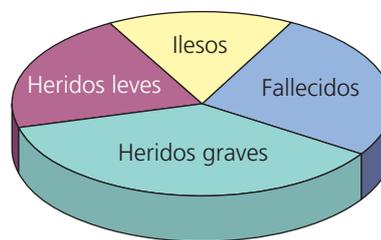
Número de accidentes ULM según daños personales en 2012

Los 7 fallecidos se produjeron en 5 accidentes, por lo que se puede afirmar que en un 28% de los accidentes notificados se produjeron víctimas mortales.

Año 2012	
Número de accidentes con:	
Fallecidos	5
Heridos graves	7
Heridos leves	4
llesos	3

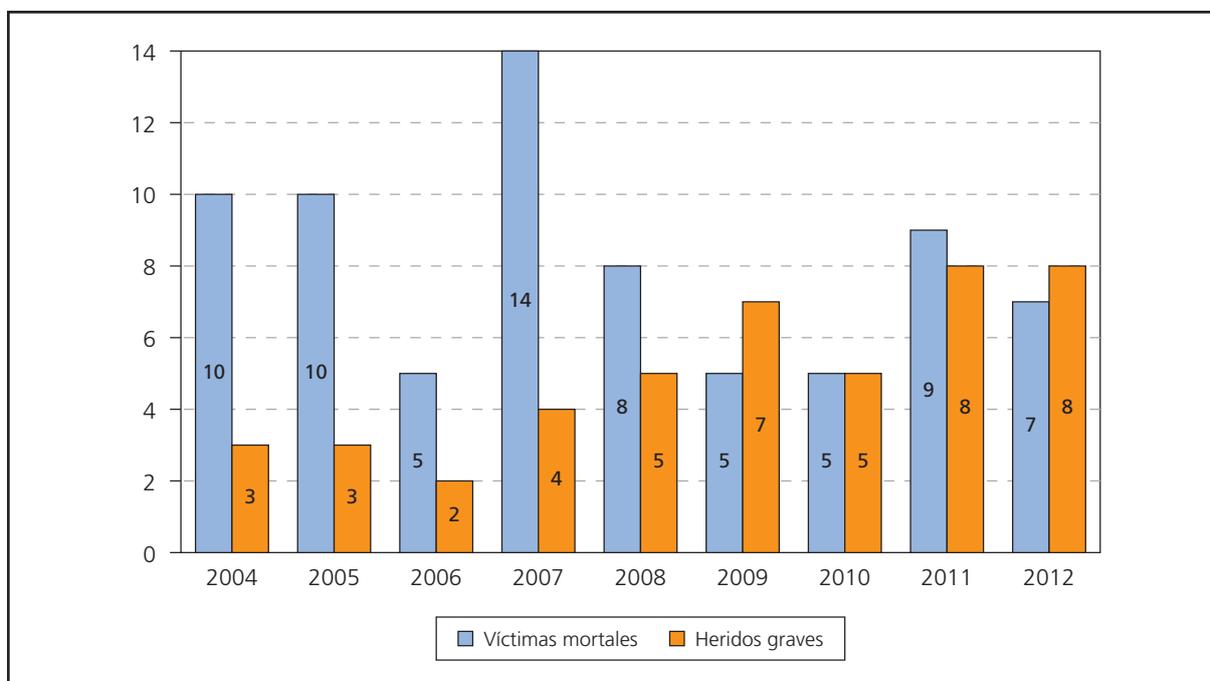
N.º de víctimas mortales y heridos graves en accidentes ULM en el periodo 2004-2012

El número de víctimas mortales y heridos graves registrados en los accidentes de ULM notificados durante los años 2004 y 2012 son los siguientes:

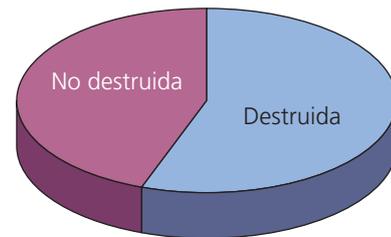
Distribución de accidentes ULM 2012 según daños en la aeronave

En cuanto a los daños materiales producidos como consecuencia de los accidentes de ultraligero durante el año 2012, en la mayoría de los accidentes los daños se limitaron a las propias aeronaves, y en más de la mitad de ellos, un 55,5%, terminaron con la destrucción de la aeronave.

Año 2012		
Daños a la aeronave	N.º accidentes	%
Destruída	10	55,5%
No destruida	8	45,5%

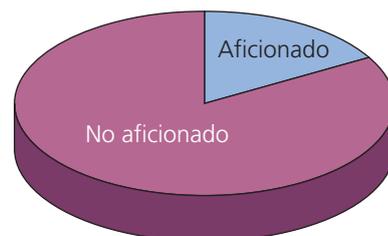
N.º de accidentes según el tipo de construcción del ULM en 2012

En relación al tipo de ultraligero, se analiza la proporción de ultraligeros de construcción amateur involucrados en los accidentes ocurridos en el 2012. De los 18 ULM accidentados en este año, tan solo el 17% eran de construcción amateur y el 78% de construcción no amateur.

Año 2012		
Construcción por aficionado	N.º accidentes	%
Sí	3	17%
No	15	78%

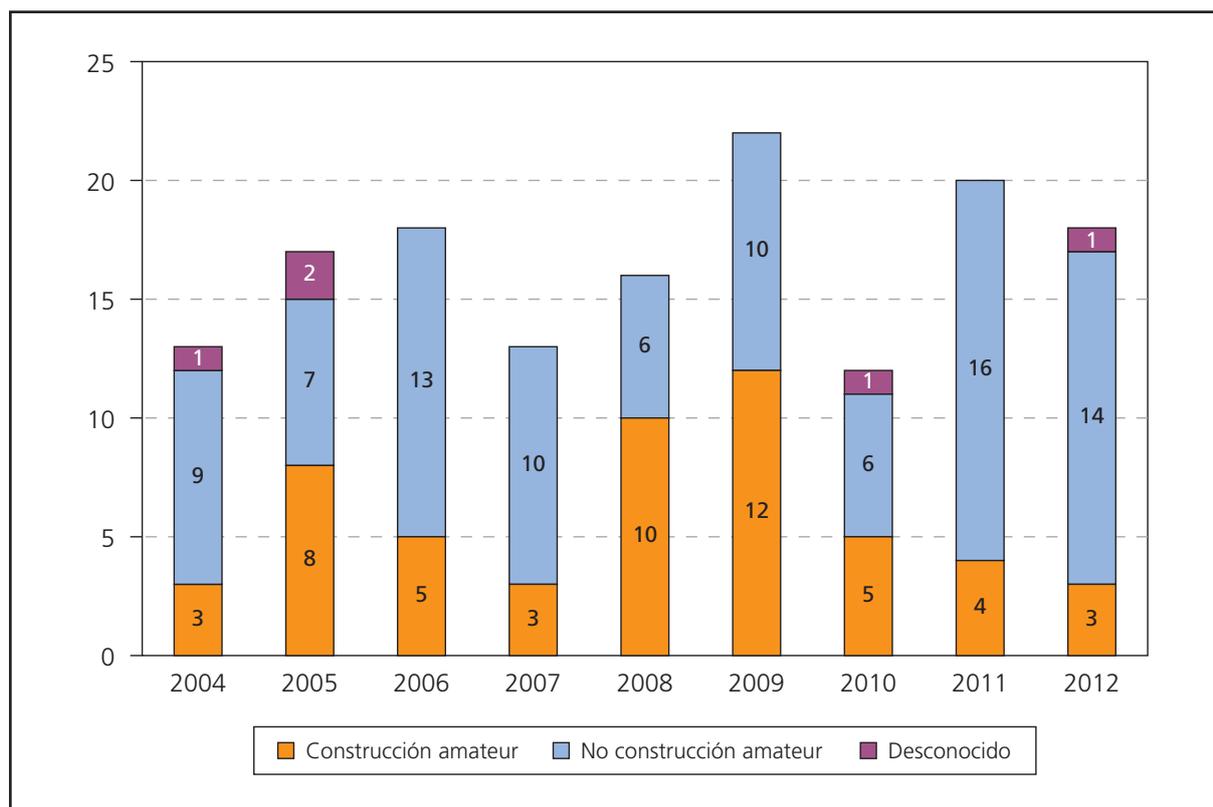
Distribución de los accidentes ULM en el periodo 2004-2012 según el tipo de construcción de la aeronave

La evolución de los accidentes notificados durante los años 2004 y 2012 según el tipo de ULM involucrado es la siguiente:

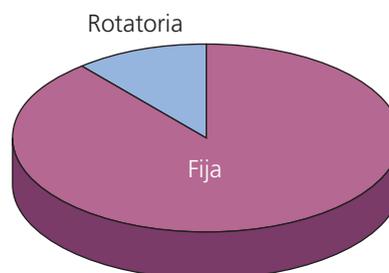
N.º de accidentes en 2012 según el tipo de ala

Según el tipo de ala de la aeronave, se distribuyen en las de ala fija que se encuentran encastradas con el resto de elementos de la aeronave, y no poseen movimiento propio, y en las de ala rotatoria que giran alrededor de un eje, consiguiendo de este modo la sustentación, la gran mayoría de las aeronaves implicadas en los accidentes de ULM notificados, un 89%, eran de ala fija.

Año 2012		
Tipo ala	N.º accidentes	%
Fija	16	89%
Rotatoria	2	11%

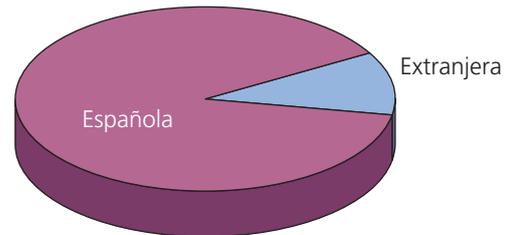
Distribución de accidentes en 2012 según la nacionalidad del ULM

La regulación de vuelo en ULM en España establece que sólo se puede volar en España si el ULM está matriculado en España. Para el caso de ULM extranjeros, la actividad está permitida previa autorización de la DGAC. En 2012 no se ha notificado ningún accidente en la que estuviera involucrada una aeronave extranjera, y en dos de ellos la aeronave estaba sin matricular.

Año 2012		
Matrícula	N.º accidentes	%
Española	16	89%
Extranjera	0	—
Sin matrícula	2	11%

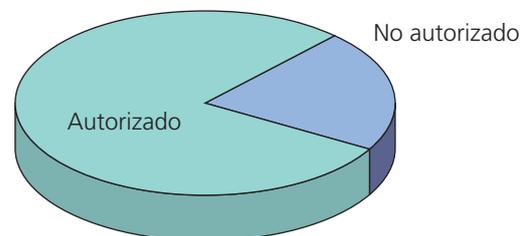
Tipo de emplazamiento utilizado 2012

Las operaciones con ultraligeros, de acuerdo con la legislación actual, se deben realizar desde los Centros de Vuelo de Ultraligeros (CVU) como superficies expresamente autorizadas para ello por la AESA. De entre los accidentes notificados a la CIAIAC, tan solo un 12,5% de los despegues y aterrizajes se realizaron desde emplazamientos que no eran CVU. En estos casos, puede ocurrir que los emplazamientos no cumplan con los requisitos de seguridad que pretende la operación desde CVU (superficies adecuadas, señalización, jefe de vuelos, seguimiento y supervisión de las operaciones, etc.). O bien que, aunque no sean CVU estos sobrepasen las condiciones referentes a superficies y señalización exigibles a un CVU, ya que son instalaciones que de ordinario soportan un tráfico que requiere unas prestaciones de despegue y aterrizaje superiores a las de los ULM.

Año 2012		
N.º de aterrizajes y despegues realizados en:		%
CVU autorizado	26	72,5%
CVU no autorizado	7	12,5%

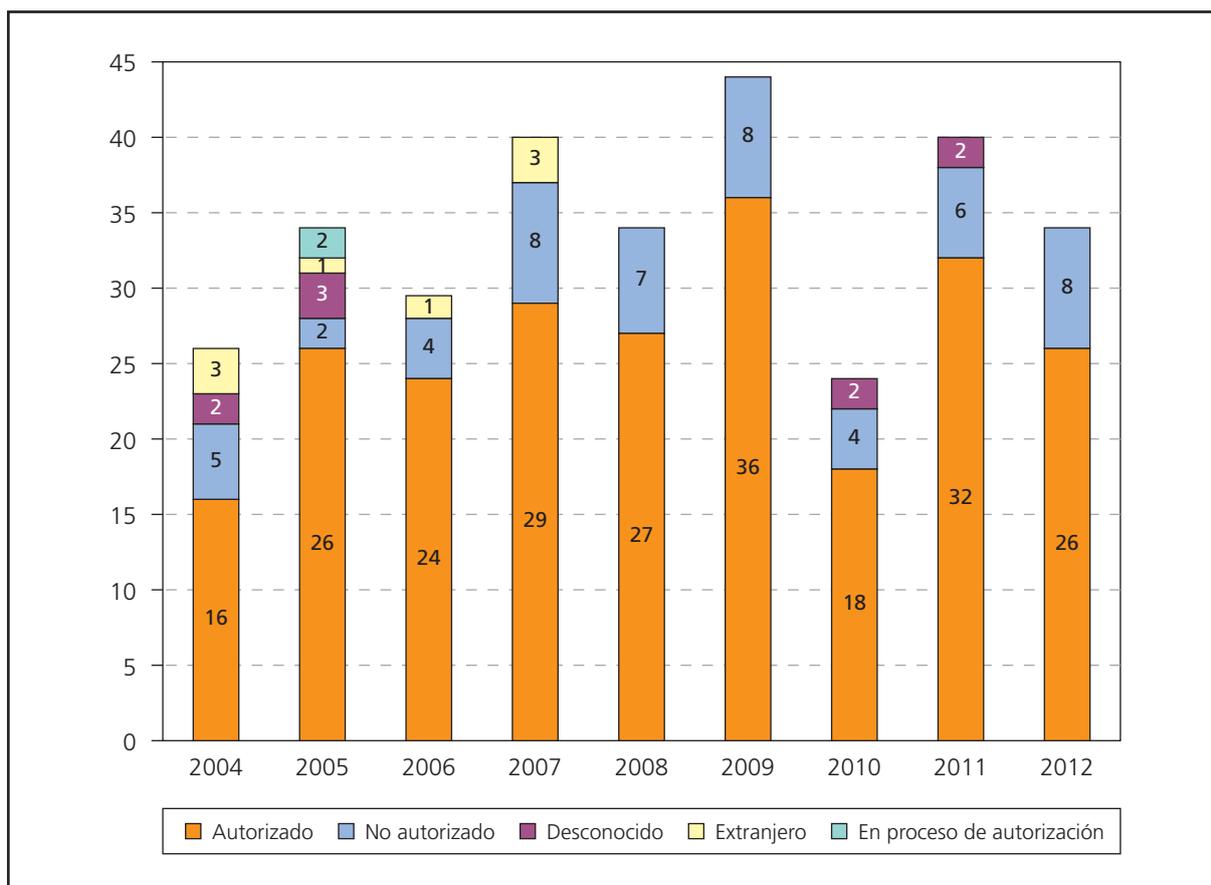
Distribución de los CVU utilizados en el periodo 2004-2012

El tipo de campo de vuelo utilizado en los accidentes registrados en el periodo 2004-2012 se muestra a continuación:

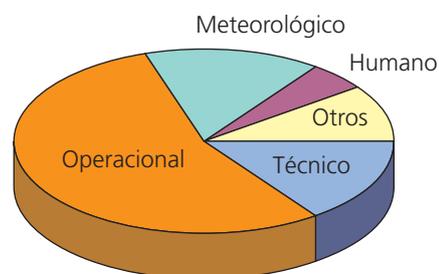
Distribución de los factores causales en los accidentes ULM de 2012

Como se puede apreciar en los diagramas de eventos de cada accidente (anexo I) los factores, en la mayoría de los casos, están relacionados entre sí, de tal forma que en un mismo accidente pueden intervenir distintos factores. Por ejemplo, una situación de estrés por cansancio (factor humano) puede llevar al piloto a realizar una maniobra inadecuada (factor operacional).

Año 2012		
Factores	N.º accidentes	%
Técnicos	3	15%
Operacionales	11	55%
Meteorológicos	3	15%
Humanos	1	5%
Otros/no determinados	2	10%

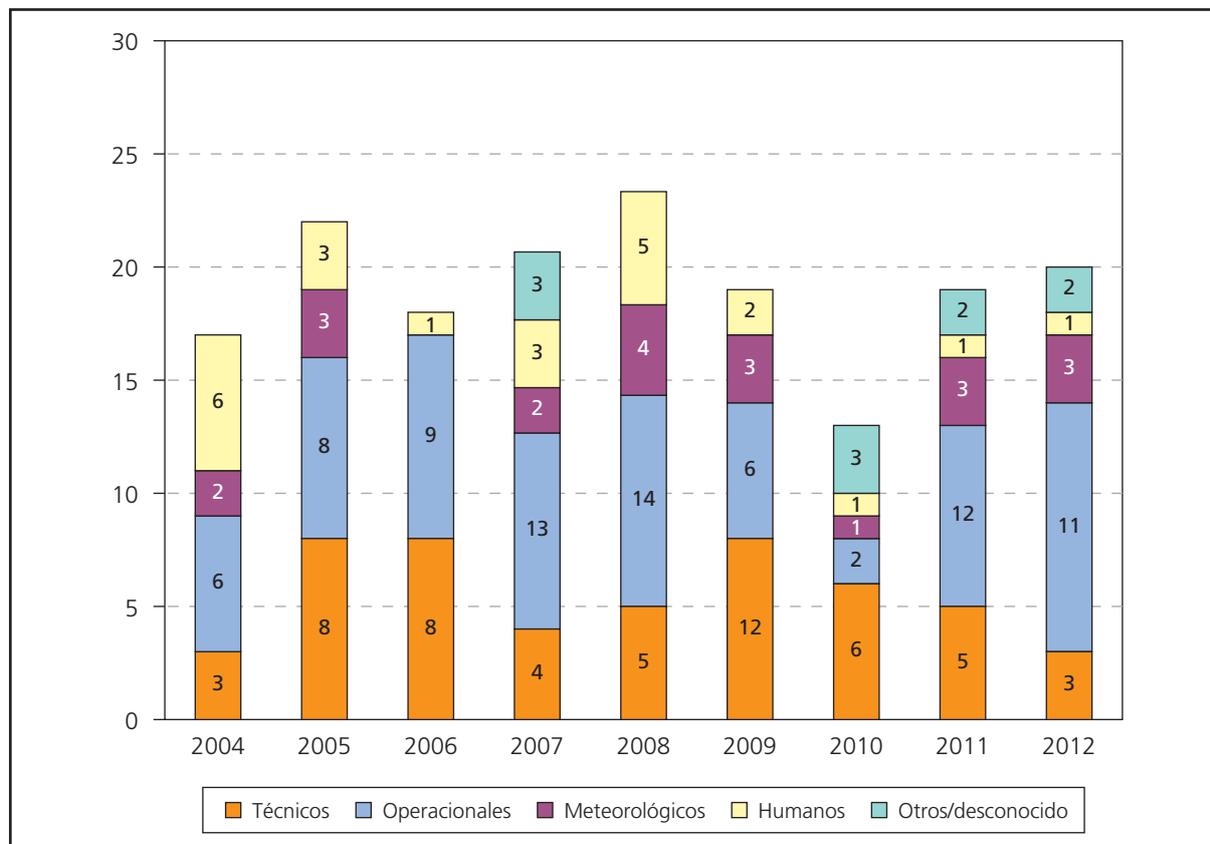
Distribución de los factores causales en el periodo 2004-2012

La gráfica siguiente muestra los factores de los accidentes notificados en los años:

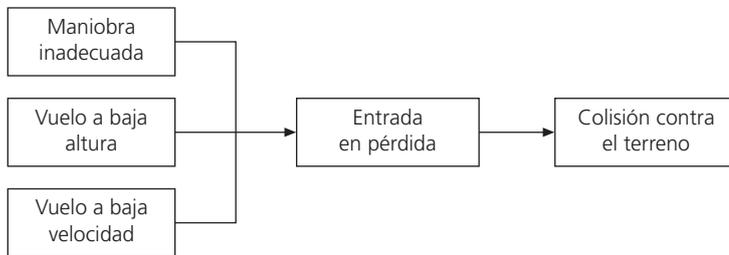
La causa más probable del accidente fue una pérdida de control debida a una pérdida de sustentación en el rotor. La baja velocidad y la baja altura que mantenía la aeronave antes del impacto y la rápida ejecución de un ascenso combinado con un viraje, provocaron una pérdida de sustentación en el rotor principal y el posterior impacto contra el suelo.

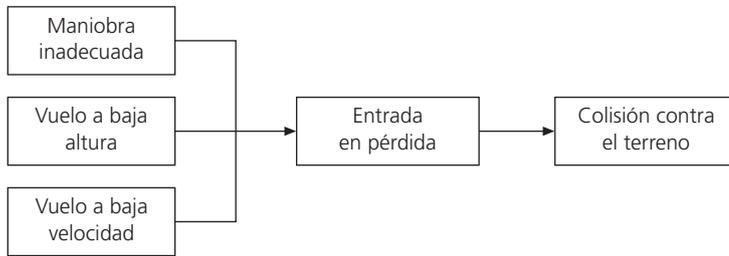
La causa más probable del accidente fue la baja velocidad mantenida durante el viraje, que ocasionó la entrada en pérdida. Este hecho sumado a la baja altura del vuelo, propició que la aeronave colisionase con el terreno.

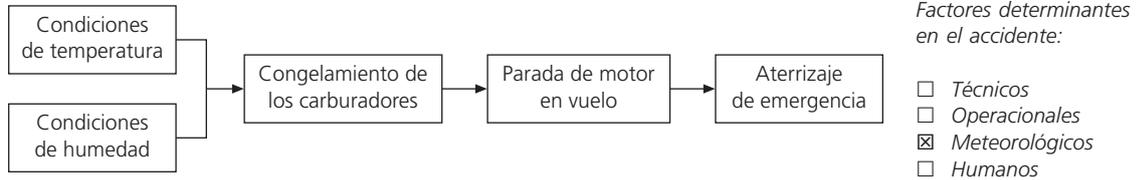
Tras examinar el motor, no se encontró ningún posible fallo que pudiera originar la parada del motor. La parada pudo deberse al congelamiento en los carburadores dadas las condiciones de humedad y temperatura de ese día.

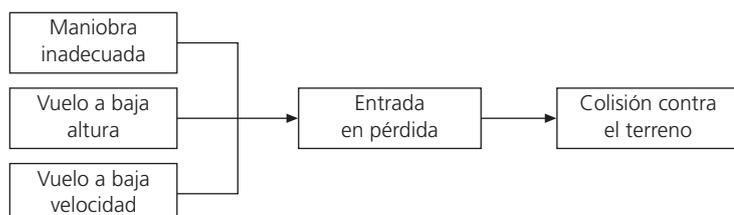
El accidente pudo deberse a una realización de una maniobra inadecuada durante el aterrizaje debido a la poca experiencia del piloto. Dadas la poca altura y la baja velocidad que mantenía la aeronave, ésta entró en pérdida y terminó impactando contra el suelo.
