Informe CIAIAC-ULM 2010

Accidentalidad de las
aeronaves ultraligeras
motorizadas (ULM)
en España durante
el año 2010

Fecha de aprobación: 28 de junio de 2012

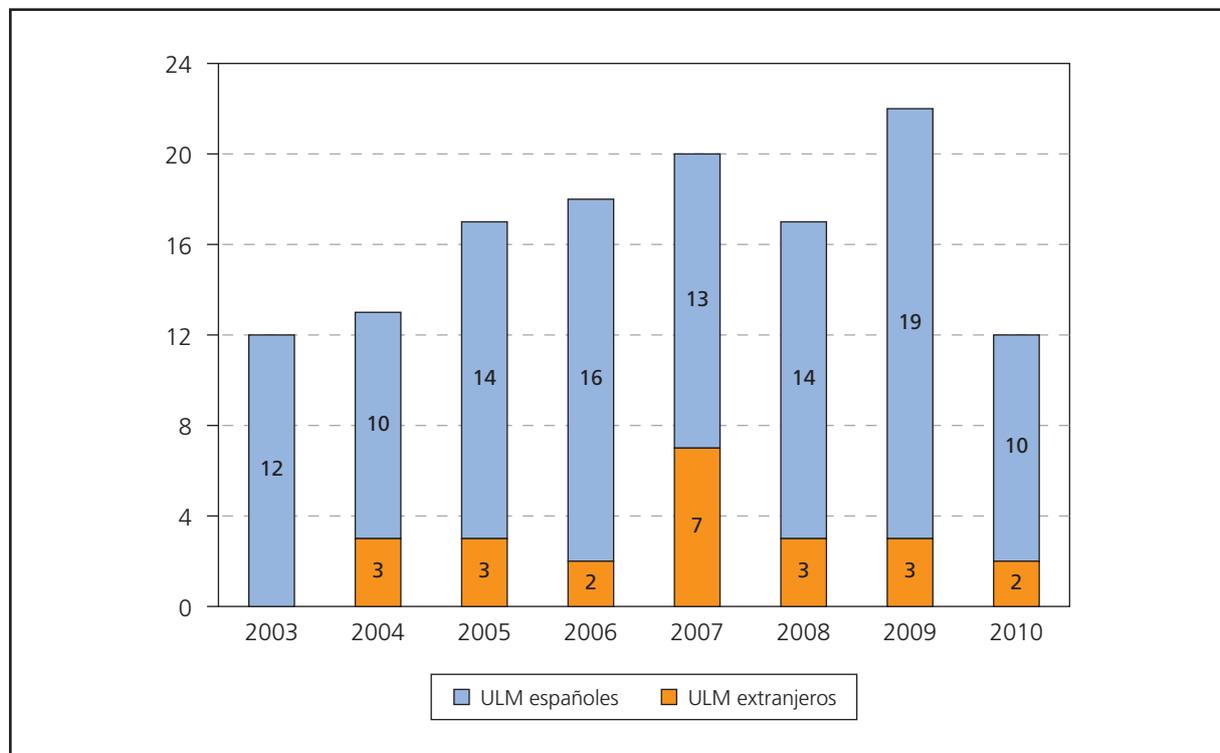
Accidentes de ULM en 2010

En la tabla siguiente se muestran los accidentes notificados a la CIAIAC en relación con el número de ultraligeros matriculados en España en el periodo 2003-2010. La relación de accidentes ocurridos en territorio español, en el que se han visto involucrados ultraligeros matriculados en España, y que han sido notificados ha disminuido respecto a años anteriores. El número de accidentes de ultraligeros con matrícula extranjera ha disminuido ligeramente respecto a los dos años anteriores, en 2010 se han registrado dos casos frente a los tres casos de 2009 y 2008. Considerando el total de accidentes, independientemente de la nacionalidad y de su estado de matriculación, el índice de accidentalidad ha experimentado descenso situándose en un 0,833% frente al 1,58% del año 2009.

Año	ULM matriculados en España	Accidentes notificados		Índice de accidentalidad ULM españoles ¹
		Totales	ULM españoles	
2003	889 ²	12	12	1,349%
2004	958 ³	13	10	1,043%
2005	1.042 ⁴	17	14	1,343%
2006	1.120 ⁵	18	16	1,428%
2007	1.206 ⁶	20	13	1,077%
2008	1.317 ⁷	17	14	1,291%
2009	1.388 ⁸	22	19	1,368%
2010	1.441 ⁹	12	10	0,694%

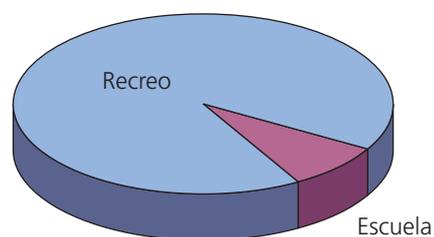
La normativa actual, que además determina la matrícula del ultraligero, establece que el vuelo del ultraligero puede dedicarse a dos fines: recreo o deportivos y escuela. De los casos notificados, la mayoría de los vuelos que tuvieron accidentes en 2010 fueron vuelos de recreo, siendo los accidentes en instrucción muy poco frecuentes.

Objeto del vuelo	N.º accidentes	%
Escuela	1	8%
Recreo	11	92%

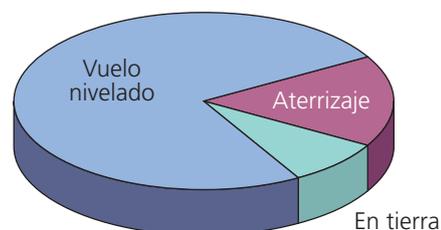
Desde el punto de vista de la fase del vuelo en la que se han producido los accidentes, la gran mayoría, el 75% de los accidentes se han producido en la etapa de vuelo nivelado, superando a los ocurridos en las etapas de despegue y aterrizaje. La fase de

despegue incluye la fase de carrera de despegue y la de ascenso inicial, y la fase de aterrizaje incluye desde la fase de aproximación hasta que la aeronave abandona la pista de aterrizaje. Asimismo, cabe destacar la ocurrencia de un accidente en el área de maniobras, en el que falleció una persona que no estaba a bordo de la aeronave.

Fase del vuelo	N.º accidentes	%
Despegue	0	0%
Vuelo nivelado	9	75%
Aterrizaje	2	17%
En tierra	1	8%

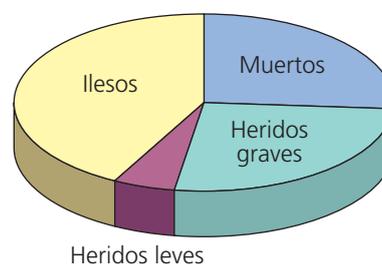
En los doce accidentes del año 2010 se produjeron 5 muertos y 6 heridos graves. Los datos sobre daños personales en accidentes de ultraligeros muestran que en un 33% de los accidentes notificados se produjeron víctimas mortales.

Número de:	
Muertos	5
Heridos graves	5
Heridos leves	1
Ilesos	8

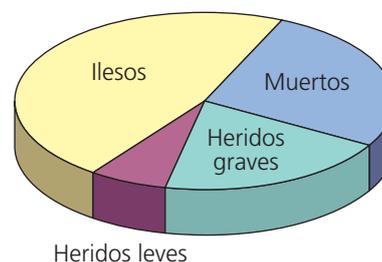
Número de accidentes con:	
Muertos	4
Heridos graves	3
Heridos leves	1
Ilesos	7

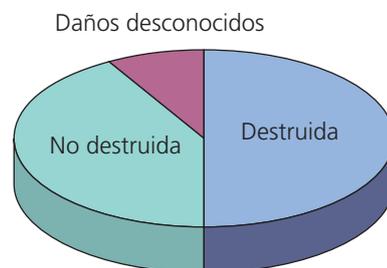
En cuanto a los daños materiales producidos como consecuencia de los accidentes de ultraligero durante el año 2010, en la mayoría de los accidentes los daños se limitaron

a las propias aeronaves, y en la mitad de ellos terminaron con la destrucción de la aeronave. En uno de los accidentes ocurridos se desconocen los daños sufridos en la aeronave.

Daños a la aeronave	N.º accidentes	%
Destruída	6	50%
No destruida	5	42%
Daños desconocidos	1	8%

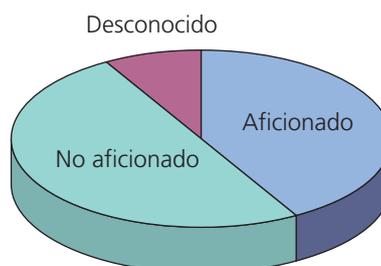
En relación al tipo de ultraligero, se analiza la proporción de ultraligeros de construcción amateur involucrados en los accidentes ocurridos en el 2010. De los 12 ULM's accidentados en este año el 42% eran de construcción amateur y el 50% de construcción no amateur [en unos de los accidentes, en el que estuvo implicada una aeronave extranjera, se desconoce si el ULM era o no de construcción amateur]. De entre los ULM's de matrícula española, excluyendo los dos casos de ultraligeros con matrícula extranjera, el porcentaje de accidentabilidad de ultraligeros de construcción amateur fue de un 50% y el otro 50% de construcción no amateur.

Construcción por aficionado	N.º accidentes	%
Sí	5	42%
No	6	50%
Desconocido	1	8%

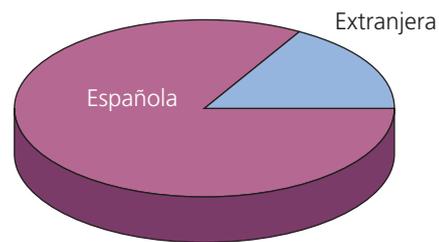
La regulación de vuelo en ULM en España establece que sólo se puede volar en España si el ULM está matriculado en España. Para el caso de ULM extranjeros, la actividad está permitida previa autorización de la DGAC. Del total de los accidentes ocurridos en el 2010 dos de ellos correspondían a aeronaves de matrícula extranjera, un 17% de los ULM accidentados.

Matrícula	N.º accidentes	%
Española	10	83%
Extranjera	2	17%

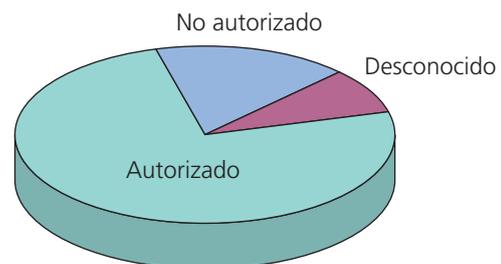
De entre los accidentes notificados a la CIAIAC, un 17% de los despegues y aterrizajes se realizaron desde emplazamientos que no eran CVU. En estos casos, puede ocurrir que los emplazamientos no cumplan con los requisitos de seguridad que pretende la operación desde CVU (superficies adecuadas, señalización, jefe de vuelos, seguimiento y supervisión de las operaciones, etc.), es decir, son operaciones en las que no se garantizan unos mínimos de seguridad. En otros casos aunque no eran CVU, en particular en 2010 fueron dos de los emplazamientos utilizados, se sobrepasan las condiciones referentes a superficies y señalización exigibles a un CVU, ya que son instalaciones que de ordinario soportan un tráfico que requiere unas prestaciones de despegue y aterrizaje superiores a las de los ULM. Además en dos accidentes se desconoce el emplazamiento utilizado para el despegue o el aterrizaje, y en otro se desconocen los dos campos de vuelo.

N.º de aterrizajes y despegues realizados en:		%
CVU autorizado	18	75%
CVU no autorizado	4	17%
CVU desconocido	2	8%

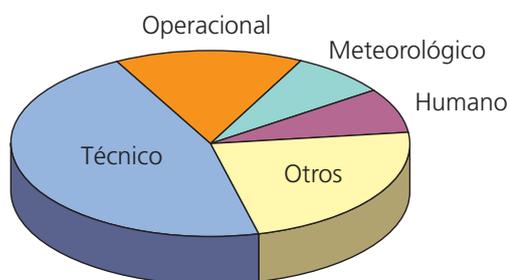
Como se puede apreciar en los diagramas de eventos de cada accidente (anexo I) los factores, en la mayoría de los casos, están relacionados entre sí, de tal forma que en un mismo accidente intervienen distintos factores. Por ejemplo, una situación de estrés por cansancio (factor humano) puede llevar al piloto a realizar una maniobra inadecuada (factor operacional).

Factores	N.º accidentes	%
Técnicos	6	46%
Operacionales	2	15%
Meteorológicos	1	8%
Humanos	1	8%
Otros/no determinados	3	23%
