Comisión de  
Investigación de  
Accidentes e  
Incidentes de  
Aviación  
Civil

*Informe Anual 2011*

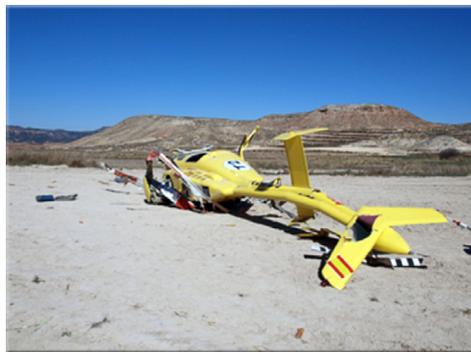
### **A-008/2011; Vuelo controlado contra el terreno; Bell Helicopter-407; Villastar (Teruel)**

El 19 de marzo de 2011 el helicóptero de matrícula EC-KTA, operado por INAER, despegó de su base para recoger a una brigada de bomberos forestales y transportarlos hasta un incendio declarado entre las localidades de Vilel y Cascante (Teruel). El helicóptero comunicó su posición cuando se encontraba en las proximidades del incendio y no notificó ningún problema ni declaró emergencia. Instantes después, el helicóptero impactó contra el terreno. Seis de los siete ocupantes de la aeronave fallecieron en el impacto, uno resultó herido grave. El helicóptero quedó destruido.

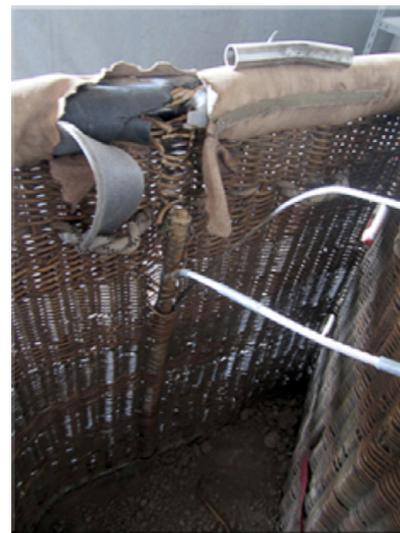
### **A-009/2011; Empeoramiento de las condiciones meteorológicas; Ultramagic T-180; Guadix (Granada)**

El 27 de marzo de 2011, el globo de matrícula EC-IQF despegó para realizar un vuelo turístico de una hora de duración. Transcurridos quince minutos de vuelo se encontraron con vientos de intensidad creciente, por lo que el piloto decidió acortar el vuelo y tomar tierra. El aterrizaje fue violento, la barquilla del globo volcó y recorrió por el suelo unos cientos de metros hasta que se detuvo completamente. Uno de los pasajeros resultó herido grave, y el resto del personal a bordo, piloto y 5 pasajeros, resultaron heridos leves. El globo sufrió daños importantes.

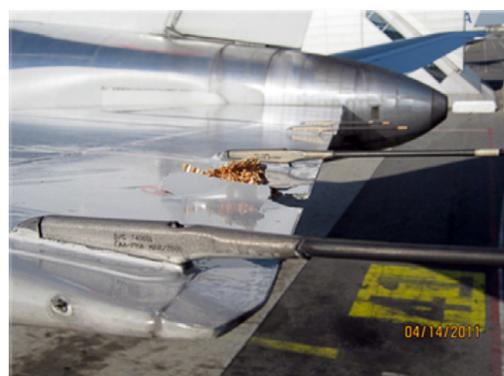
### **IN-011/2011; Colisión en tierra entre aeronaves; Boeing 737-8AS y Boeing 767; Aeropuerto del Prat-Barcelona (LEBL)**

El día 14 de abril de 2011, la aeronave EI-EKB se encontraba rodando por la calle de rodaje K hacia una de las tres posiciones del punto de espera de la pista 25L del aeropuerto de Barcelona (LEBL). Mientras otra aeronave, un Boeing B767 de matrícula N366AA, estaba detenida y en espera en otra posición del mismo punto de espera. La aeronave en movimiento, EI-EKB, al maniobrar para pasar por detrás de la aeronave B767, contactó con ésta última. En el impacto, la aeronave en movimiento se dañó el «winglet» del plano derecho y la aeronave parada se produjo daños en el extremo izquierdo del estabilizador horizontal.

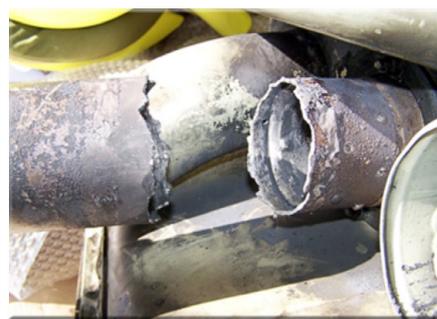
### **IN-012/2011; Humo en cabina en vuelo; PZL Swidnik W3 Sokol; Mijares (Ávila)**

El 11 de abril de 2011, el helicóptero de matrícula SP-SUH estaba realizando un vuelo de prueba tras una revisión de mantenimiento de 300 h. Durante el vuelo la tripulación percibió humo en cabina y decidió realizar un aterrizaje de emergencia. En la primera inspección se detectó un fallo en el ventilador del sistema de refrigeración de los elementos auxiliares de los motores. La aeronave no sufrió daños.

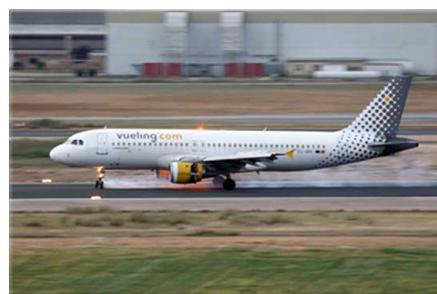
### **IN-013/2011; Fallo del tren de aterrizaje; Airbus A-320-211; Aeropuerto de Sevilla-LEZL**

El 20 de abril de 2011, la aeronave EC-GRH realizó un aterrizaje de emergencia en el aeropuerto de Sevilla debido a problemas técnicos en el tren de aterrizaje delantero. El sistema electrónico centralizado de monitorización de la aeronave (ECAM) proporcionó los mensajes de: «N.W STEER FAULT» y «L/G SHOCK ABSORBER FAULT». El aterrizaje se realizó con las ruedas del tren de morro giradas 90° a la derecha y durante el mismo, el neumático de la rueda n.º 2 del tren de morro reventó. La aeronave tuvo que ser remolcada fuera de la pista. No hubo daños personales.

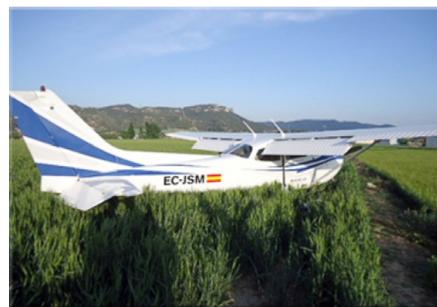
### **IN-014/2011; Pérdida de control en aterrizaje; Cessna 172R-GA Skyhawk; Aeródromo de Igualada-LEIG (Barcelona)**

El 1 de mayo de 2011, la aeronave EC-JSM despegó del aeropuerto de Sabadell-LELL con destino al aeródromo Igualada-Odena LEIG, para realizar un vuelo privado con tres personas a bordo, tras el cual regresaría a LELL. Cuando se encontraba a unos 3000 pies de altitud al Oeste de la cabecera 17 de LEIG, inició un descenso en espiral hacia la izquierda. Tras realizar dos vueltas y finalizar el descenso, inició una tercera vuelta más amplia manteniendo la altitud quedando situada en el tramo final para el aterrizaje por la pista 17. A continuación, la aeronave aceleró pensando que estaba a baja altitud, haciendo que se elevara demasiado, no obstante, continuó la maniobra de toma y despegue. Durante la toma, contactó aproximadamente a mitad de pista y perdió el control de la aeronave, saliéndose por el margen izquierdo. En su recorrido por fuera de la pista dio dos botes y, ante la imposibilidad de continuar con el despegue, optó por intentar detener la aeronave, ésta terminó saliéndose por el final de pista y colisionando contra una valla que derribó y rebasó. La aeronave quedó detenida junto a un camino que bordea las instalaciones, los tres ocupantes resultaron ilesos y la aeronave sufrió daños menores.

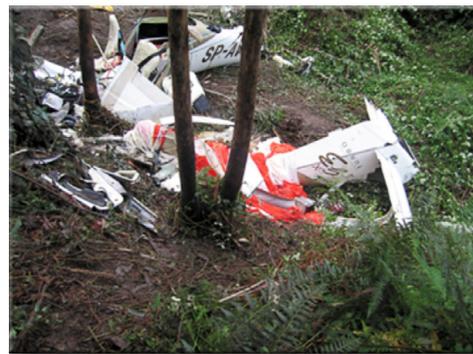
### **A-015/2011; Pérdida de control en vuelo; Cirrus SR-22-G3; Aeropuerto de Asturias-LEAS**

El 6 de junio de 2011, la aeronave SP-AVD había despegado del aeropuerto de San Sebastián-LESO junto con otras dos aeronaves, todas ellas volando bajo reglas de vuelo visual (VFR), con destino el aeropuerto de Maia-LPVL en Vilar da Luz (Portugal). Cuando la aeronave se encontraba en las proximidades del aeropuerto de Asturias, la torre de control de LEAS observó en la pantalla radar que ésta se estaba aproximando a la altitud mínima de descenso, altitud en una aproximación que no es de precisión o en una aproximación en circuito por debajo de la cual no debe efectuarse el descenso sin la referencia visual requerida. En esos momentos el aeropuerto tenía activado el Procedimiento de Baja Visibilidad (LVP) debido a la niebla. Instantes después, la TWR de LEAS llamó a la aeronave SP-AVD sin obtener respuesta, y diez minutos más tarde se notificó al SAR que estaba activada la señal de la baliza de emergencia de la aeronave. Finalmente, la aeronave fue avistada por un helicóptero del SAR en el monte a unos 450 m de la cabecera II del aeropuerto. Los dos ocupantes fallecieron en el impacto, y la aeronave quedó destruida.

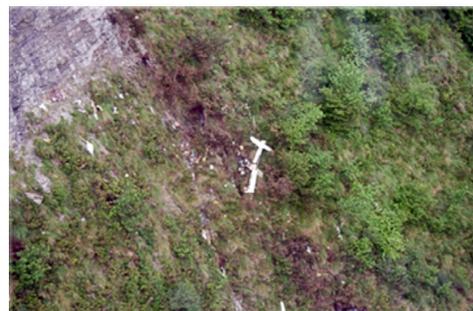
### **A-016/2011; Vuelo a baja altura; Bell 407; Valle de Losa (Burgos)**

El 7 de junio de 2011, el helicóptero EC-IMZ de la empresa INAER se encontraba realizando un trabajo de inspección visual del tendido eléctrico en la subestación denominada la Jara, en Gueñes (Vizcaya). Casi una hora después del despegue, una llamada al Servicio del 112 notificó el impacto del helicóptero en una pared de roca próxima al puerto de Angulo (Burgos), donde las condiciones meteorológicas eran de niebla intermitente en zonas altas cercanas a las cumbres. La aeronave se incendió tras el impacto, y los dos ocupantes fallecieron en la colisión.

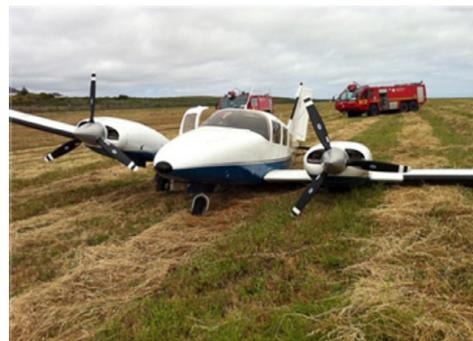
### **IN-017/2011, Fallo del tren de aterrizaje; Piper PA-34-200T Seneca II; Aeropuerto de Tenerife Norte-GCXO**

El 9 de junio de 2011, la aeronave EC-KDP estaba realizando un vuelo de verificación de competencia para renovar la habilitación de multimotor, con origen y destino el aeropuerto GCXO. Durante la aproximación final, cuando el piloto procedía a bajar el tren de aterrizaje advirtió que la luz verde de «tren izquierdo abajo

y bloqueado» no se encendía, y la luz ámbar de «tren en tránsito» continuaba encendida. Se realizaron varios ciclos tren, pero como la situación no varió se decidió bajar el tren siguiendo el procedimiento de emergencia, sin éxito. Por último se solicitó al controlador de torre de control de GCXO que comprobara la posición real del tren y éste respondió que aparentemente el tren estaba abajo y perpendicular. El examinador, como piloto a los mandos, intentó realizar un aterrizaje suave, pero al apoyar la rueda izquierda ésta se plegó, y la aeronave guiñó hacia la izquierda saliéndose de la pista y quedándose detenida en sentido opuesto al aterrizaje. La aeronave sufrió daños importantes y los ocupantes resultaron ilesos.

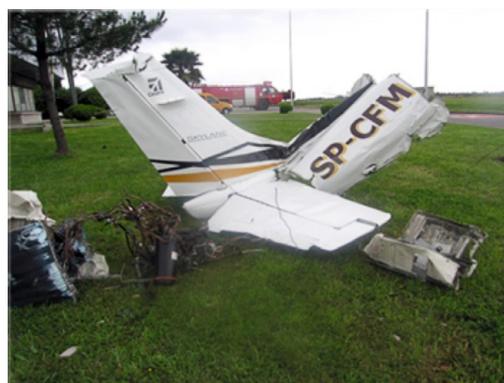
### **A-018/2011; Pérdida de control en vuelo; Cessna 182T Skylane; Aeropuerto de Asturias-LEAS**

El 6 de junio de 2011, la aeronave con matrícula SP-CFM había despegado del aeropuerto de San Sebastián (LESO) con destino el aeropuerto de Maia (LPVL) situado en Vilar da Luz (Portugal), acompañada por otras dos aeronaves, todas ellas volando bajo las reglas de vuelo visual (VFR). A las 13:51, la aeronave se encontraba volando en las proximidades del aeropuerto de Asturias (LEAS). El aeropuerto tenía activado el Procedimiento de Baja Visibilidad (LVP), debido a las malas condiciones meteorológicas por niebla. Diez minutos después, la torre de control de LEAS llamó a la aeronave sin obtener respuesta. Tras ello la torre comunicó a los servicios de extinción de incendios del aeropuerto (SEI) que había un avión accidentado en la plataforma. Posteriormente el SEI confirmó que se trataba de la aeronave de matrícula SP-CFM, y que los dos ocupantes habían fallecido. La aeronave resultó destruida.

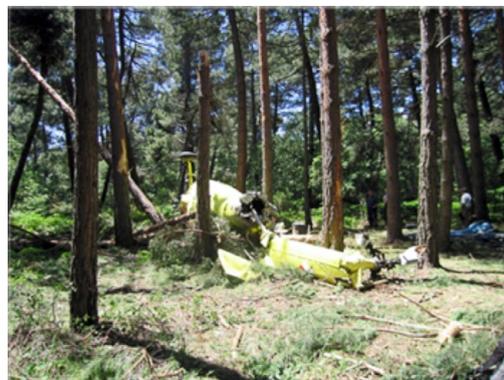
### **A-019/2011; Fallo del motor en vuelo; PZL-Swidnik W3A Sokol; Tabuyo del Monte (León)**

El 18 de junio de 2011, el helicóptero SP-SUI iba a realizar un vuelo como clase práctica de la brigada de extinción de incendios que viajaba a bordo. Inmediatamente después del despegue, el motor 1 perdió potencia, y ante la imposibilidad de volver a la base se decidió aterrizar sobre una zona arbolada. El contacto con el suelo fue brusco, a consecuencia del cual los ocupantes de la aeronave sufrieron lesiones de carácter leve y la aeronave quedó destruida.

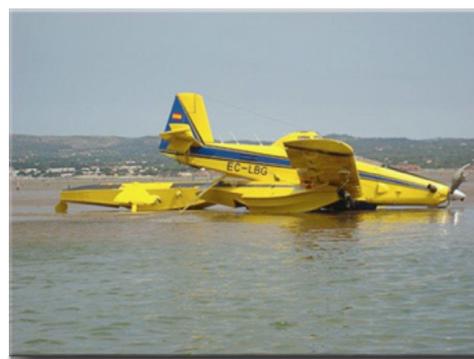
### **A-020/2011; Contacto anormal durante recogida de agua; Air Tractor AT-802A; T.M. L'Ampolla (Tarragona)**

El 29 de junio de 2011, la aeronave EC-LBG despegó del aeropuerto de Sabadell-LELL cargada de agua para realizar labores de extinción de un incendio en la zona del Vendrell. Durante la recarga de agua en el Delta del Ebro, tras el contacto con el agua, la aeronave comenzó a guiñar hacia la izquierda y a decelerarse hasta que finalmente quedó detenida sobre un banco de arena. El flotador izquierdo de la aeronave se desprendió por completo y el fuselaje trasero quedó apoyado sobre el flotador derecho, que estaba semi-desprendido. El piloto resultó ileso.

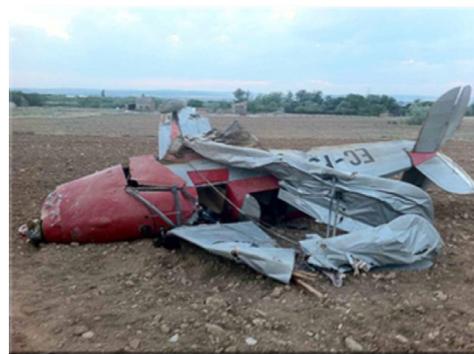
### **A-022/2011; Fallo de motor en vuelo; CASA I131-E Bucker Jungmann; Peñaflo (Zaragoza)**

El 9 de julio de 2011, la aeronave EC-FSH había despegado del aeropuerto de Zaragoza-LEZG para practicar maniobras de virajes cerrados y pérdidas. Durante el vuelo de regreso, cuando se dirigía al punto de notificación «E», el motor comenzó a fallar y la indicación de revoluciones bajó hasta 1.000 RPM. El piloto pensó que se debía al efecto del aire sobre las palas de la hélice. Acto seguido chequeó las palancas de magnetos, que estaban encendidas, verificó las indicaciones de presión y temperatura del aceite así como la presión de combustible que eran normales. A continuación, intentó dos veces arrancar el motor actuando sobre la bomba manual de combustible y accionado la puesta en marcha sin tener éxito, manteniendo en todo momento, la palanca de combustible en la posición «reserva/cebado». Finalmente tomó la decisión de realizar un aterrizaje de emergencia. Después de la toma de contacto con el terreno, la aeronave rodó unos metros por una zona relativamente lisa y con pendiente descendente, y terminó capotando en un terraplén a unos 200 m del punto de toma de contacto. Como consecuencia del impacto la aeronave sufrió daños importantes. Los dos ocupantes resultaron ilesos.

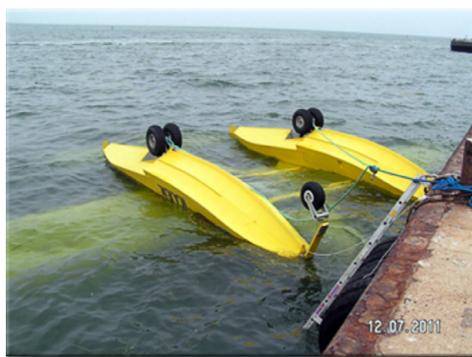
### **A-023/2011; Contacto anormal durante recogida de agua; Air Tractor AT-802A; Sant Carles de la Rápita (Tarragona)**

El 11 de julio de 2011, la aeronave EC-JLB estaba realizando labores de extinción de incendios en la zona de Sant Carles de la Rápita (Tarragona). Durante la segunda operación de recarga de agua del día, con el tren aterrizaje extendido, la aeronave capotó. Tras el contacto con el agua, la aeronave se dio la vuelta y quedó flotando boca abajo por los flotadores. El piloto resultó ileso y salió por sus propios medios una vez esperó a que se inundara la cabina. La aeronave quedó flotando en el mar y fue remolcada hasta el puerto. Sufrió daños importantes.

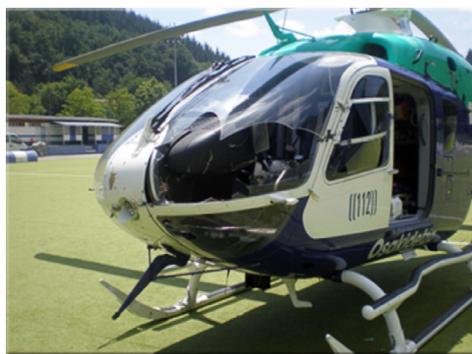
### **IN-024/2011, Vuelo a baja altura; Eurocopter Deutschland EC-135-T2; Legazpi (Gipuzkoa)**

El 15 de julio de 2011, el helicóptero EC-JHT impactó lateralmente con un cable de alta tensión cuando realizaba la maniobra de aproximación al campo de fútbol de Legazpi para aterrizar y atender una emergencia sanitaria. La tripulación no se percató de la presencia del tendido eléctrico y durante el viraje hacia la derecha el helicóptero impactó contra el cable a lo largo de su lateral izquierdo. El vuelo pudo completarse hasta el lugar de aterrizaje previsto y los ocupantes resultaron ilesos. En el impacto el helicóptero sufrió daños en el cristal delantero izquierdo, en la parte izquierda de la cola y la puerta trasera se desprendió.

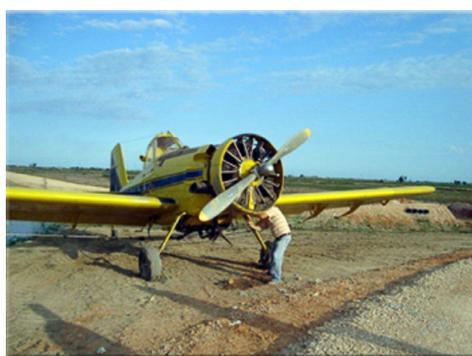
### **IN-025/2011, Fallo de motor en vuelo; Air Tractor AT-401; Deltebre (Tarragona)**

El 21 de julio de 2011, la aeronave EC-EIZ estaba realizando trabajos de fumigación. Durante el séptimo vuelo del día, el piloto se dio cuenta de que la palanca de gases no tenía efectividad en el motor, por lo que decidió regresar a la pista desde donde operaba. Antes de aterrizar descargó la carga que le quedaba. Cuando llegó a la pista, ésta estaba ocupada por otra aeronave, y ante la poca potencia del motor y el hecho de que perdía altura, el piloto determinó que no era posible realizar una espera, por lo que decidió aterrizar en un camino. El aterrizaje se realizó sin problemas. En la inspección realizada se comprobó que el movimiento de la palanca de gases no se transmitía al carburador debido a la ausencia de un pasador de frenado.

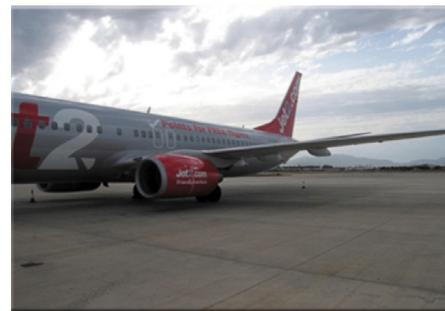
### **IN-026/2011, Fuego en un motor durante el despegue; Boeing 737-800; Aeropuerto de Ibiza-LEIB (Illes Balears)**

El 21 de julio de 2011, la aeronave G-GDFC de la compañía JET2, despegó del aeropuerto de Ibiza-LEIB con destino Manchester. Durante el despegue se escucharon unas detonaciones y se observaron llamaradas en el motor derecho. La tripulación redujo el ascenso, cortó la alimentación y paró el motor, seguidamente declaró emergencia. Tras ello se dirigió al aeropuerto de Palma de Mallorca-LEPA para realizar una toma de emergencia, que fue demorada con el fin de consumir combustible para no exceder el peso máximo al aterrizaje. La aeronave aterrizó con normalidad 40 minutos después de haber despegado, rodó por sus propios medios hasta el puesto de estacionamiento. El pasaje desembarcó por medios normales. La aeronave sólo sufrió daños debidos a la avería del motor.

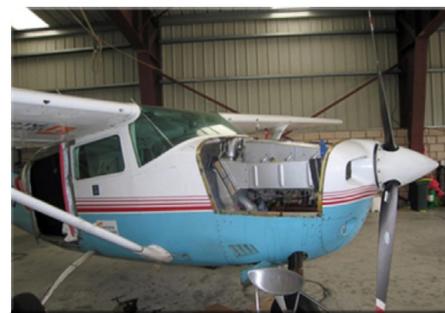
### **IN-027/2011; Fallo de motor en vuelo; Cessna 206; Aeródromo de Santa Cilia-Pirineos-LECI, Jaca (Huesca)**

El 23 de julio de 2011, la aeronave G-CCRC despegó del aeródromo de Jaca-LECI con el objeto de llevar a cabo un lanzamiento de paracaidistas. Cuando se redujo el régimen del motor para finalizar el ascenso, a unos 3500 m de altura, se percibió un olor a humo y la pérdida de potencia del motor. Los paracaidistas se lanzaron desde la aeronave con normalidad, y la aeronave inició el descenso para el aterrizaje manteniendo el régimen del motor. Momentos antes del aterrizaje se incrementó la potencia del motor y se comprobó que éste no respondía aunque se mantenía en funcionamiento. Debido a ello, el piloto decidió realizar un aterrizaje de emergencia en un terreno próximo al campo, el cual se completó sin novedades. En el examen posterior realizado al motor se comprobó la rotura de la válvula de escape, del pistón y del cilindro n.º 3, además de otras deformaciones y daños asociados con el cilindro. Ni el piloto ni la aeronave (más allá de los daños del motor) sufrieron daños.

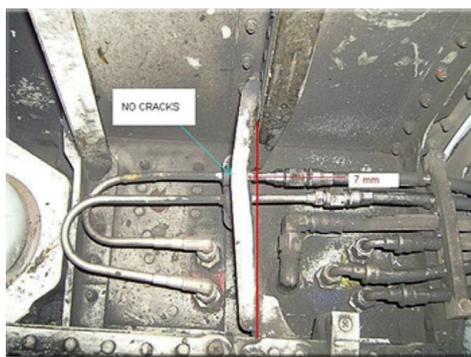
**A-029/2011; Contacto anormal con la pista; Canadair CL-600-2B19 Regional Jet CRJ-200ER; Aeropuerto de Barcelona-LEBL**

El 30 de julio de 2011, la aeronave EC-ITU había despegado del aeropuerto de Badajoz-LEBZ con destino el aeropuerto de Barcelona-LEBL. A bordo de la aeronave iban 35 pasajeros y 3 tripulantes. Durante el aterrizaje en la pista 25R de LEBL, la aeronave realizó una toma dura. La información referente a las condiciones meteorológicas durante la maniobra de aproximación y aterrizaje indicaba presencia de tormentas sobre el aeropuerto de Barcelona, con vientos de carácter fuerte y procedencia variable. La tripulante de cabina de pasajeros resultó herida leve, necesitando atención médica, y la aeronave sufrió daños en el tren de aterrizaje.

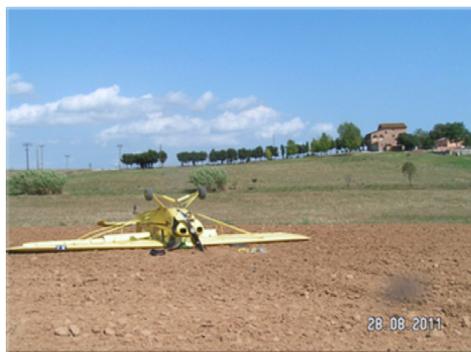
**A-030/2011; Fallo motor en vuelo; Piper PA-18-150 Super Cub; Proximidades Aeropuerto de Sabadell-LELL (Barcelona)**

El 28 de agosto de 2011, la aeronave EC-JEC despegó del aeródromo de Sabadell-LELL para realizar un vuelo de arrastre de cartel. Cuando se encontraba a unas 2 NM del punto visual «E» el piloto comunicó fallo de motor, y los servicios de control del aeródromo le autorizaron a proceder al campo a discreción, después de informarle sobre las condiciones de viento y de la ausencia de tráficos en el entorno. El piloto comunicó la imposibilidad de llegar al aeródromo y decidió realizar una toma en un terreno próximo a Mollet del Vallés. Durante el aterrizaje la aeronave capotó quedándose en posición invertida. El piloto resultó ileso y la aeronave sufrió daños de importancia.

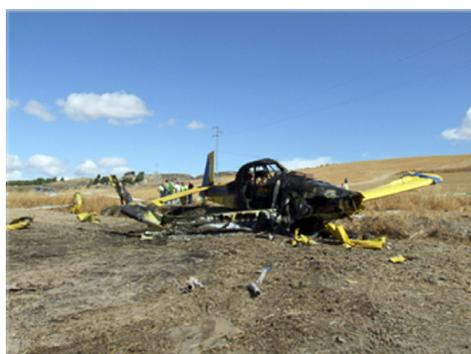
**A-031/2011; Vuelo a baja altura; Air Tractor AT-802; Arenas del Rey (Granada)**

El 2 de septiembre de 2011, la aeronave EC-KSY había despegado de la base de La Resinera (Granada) para participar en las labores de extinción de un incendio en el término municipal de Arenas del Rey (Granada) cerca del embalse de Los Bermejales, a unos 8 Km al N de su base. Instantes después de realizar la descarga de agua la aeronave impactó contra unos cables de alta tensión, que se rompieron y se quedaron enganchados en la hélice y en la parte derecha del estabilizador horizontal. La aeronave terminó impactando contra el suelo. El piloto resultó herido leve y la aeronave quedó destruida.

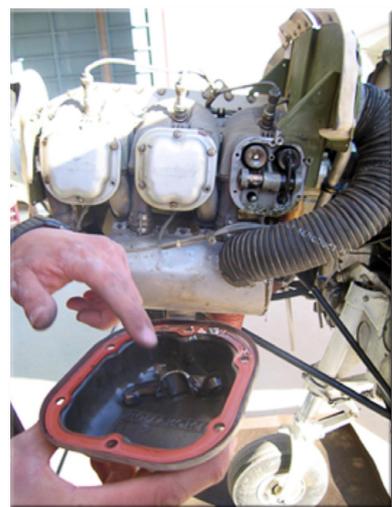
El 27 de septiembre de 2011, la aeronave EC-CXP acababa de despegar del aeropuerto de Sevilla-LEZL. A bordo iban un instructor, un alumno y un pasajero. Cuando se encontraban en el punto visual «S» del aeropuerto, el motor comenzó a dar falsas explosiones con pérdida de revoluciones, por lo que se procedió a regresar al aeropuerto. Ante la imposibilidad de alcanzar la pista de aterrizaje, se decidió realizar un aterrizaje controlado fuera de campo en la antigua base americana de San Pablo, en las cercanías del aeropuerto. El aterrizaje se realizó sin novedad y tanto los ocupantes como la aeronave no sufrieron daños. Posteriormente, se realizó una inspección del motor, en la que se descubrió una rotura del balancín correspondiente a la válvula de escape del cilindro n.º 2.

Causas	El incidente se produjo por la rotura de una de las válvulas pertenecientes al cilindro n.º 2, lo que originó la posterior rotura de la segunda válvula y el colapso final del motor.					
REC 13/11	Se recomienda al operador TOP FLY que establezca los medios adecuados para garantizar que se hace un seguimiento efectivo de la aeronavegabilidad de sus aeronaves.					
REC 14/11	Se recomienda a la Agencia Estatal para la Seguridad Aérea (AESA) que establezca los medios adecuados para garantizar que el operador TOP FLY en particular, así como más ampliamente las escuelas de vuelo de aviación general, llevan a cabo un seguimiento efectivo de la aeronavegabilidad de sus aeronaves.

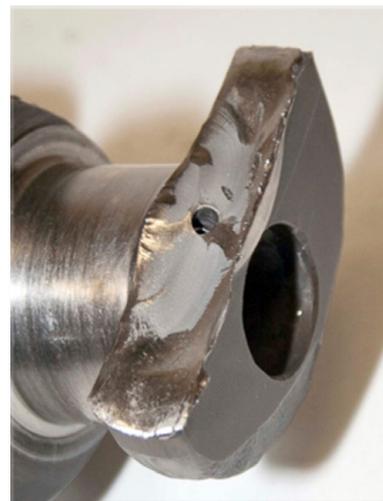
El 24 de septiembre de 2011, la aeronave EC-CZG despegó del Aeropuerto de Badajoz (LEBZ) con destino al Aeropuerto de Faro (LPFR) (Portugal), para realizar un vuelo de observación y seguimiento de águilas imperiales. Transcurridos 40 minutos de vuelo, al alcanzar 12.000 pies de altitud, el piloto notó un sonido anormal del motor y que este perdía potencia, por lo que decidió realizar un aterrizaje de emergencia. Comunicó su situación a la torre de control del Aeropuerto de Badajoz, comprobó que no podía llegar a ningún campo de vuelos y eligió un terreno adecuado para tomar fuera de campo. La aeronave aterrizó en territorio de Portugal, cerca de la carretera que une Valencia de Mombuey (Badajoz-España) y Almaraleja (Portugal). En el proceso de desmontaje e inspección del motor se encontraron partidos el cigüeñal y el árbol de levas, entre otros daños.

Lesiones	Muertos	Graves	Leves/ilesos	Daños	Aeronave	Otros
	0	3	0		Destruída	Menores
Causas	<p>La causa del accidente fue la rotura por fatiga del cigüeñal durante el vuelo, originada por el incorrecto montaje de los semicojinetes del apoyo central. Otros factores relevantes y contribuyentes para el desarrollo de la rotura fueron las incorrectas prácticas que se siguieron durante la revisión general del motor y en las posteriores labores de mantenimiento que se sucedieron tras dicha revisión general.</p>					
REC 43/11	<p>Se recomienda la Centro Tecnológico ARE, S.L., la revisión y actualización de sus procedimientos de mantenimiento de aeronaves y, en especial, que en ellos se contemplen los métodos aprobados por los fabricantes de las aeronaves y/o componentes.</p>					
REC 44/11	<p>Se recomienda a la Agencia Estatal de Seguridad Aérea (AESA) se asegure que los procedimientos de mantenimiento del denominado Centro Tecnológico ARE, S.L., son acordes al nivel de mantenimiento autorizado.</p>

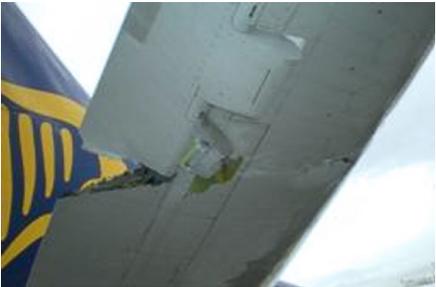
IN-001/2010 Colisión de aeronaves en tierra; 14/01/2010 - Aeropuerto de Girona (Girona) BOEING B737-800 (EI-EBL); BOEING B737-800 (EI-DWT); Ryanair							
<p>Las aeronaves de matrícula EI-EBL y EI-DWT rodaban hacia la cabecera de la pista 20 de LEGE para despegar. La aeronave EI-EBL estaba posicionada por delante de la aeronave EI-DWT. TWR LEGE informó a la aeronave EI-EBL que sería número 2 en la secuencia de despegue, e informó a la aeronave EI-DWT que sería número 1. Durante la maniobra de adelantamiento la aeronave EI-DWT golpeó con la punta del plano izquierdo contra la cola de la otra aeronave. Ambas comunicaron el impacto a la torre de control y fueron autorizadas a regresar al aparcamiento. La aeronave EI-EBL presentaba un impacto en la parte derecha del estabilizador horizontal que afectó tanto a la superficie fija como al timón de profundidad. La otra aeronave sufrió la rotura de la punta (winglet) del plano izquierdo.</p>

Lesiones	Muertos	Graves	Leves/ilesos	Daños	EI-EBL	EI-DWT	Otros
	0	0	158		Importantes	Menores	Ninguno
Causas	<p>Se ha determinado como causa del accidente, la conjunción de dos factores:</p> <ul style="list-style-type: none"> <li>• Por un lado una apreciación errónea por parte de la tripulación de la aeronave de matrícula EI-DWT de la distancia que había desde la punta izquierda del ala hasta la zona más próxima del avión que estaba parado (el extremo derecho del estabilizador horizontal).</li> <li>• La disminución de la zona libre de paso en la zona de transición entre la calle de rodaje y el apartadero de espera en la cabecera de la pista como consecuencia de haber retrasado la barra de parada.</li> </ul>						
REC 05/11	<p>Se recomienda a AENA que en el caso de que se retrase la publicación en el AIP de una modificación en la señalización que afecte a la operación de un aeropuerto, se asegure la inmediata difusión de dicha modificación y sus posibles consecuencias en la operación de aeronaves, por los medios que se consideren más efectivos, como por ejemplo la emisión de un NOTAM.</p>

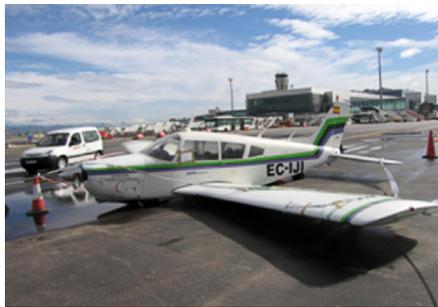
IN-003/2010		Fallo del tren de aterrizaje; 30/01/2010 – Aeropuerto de Málaga (LEMG) PIPER PA-28-R 200 «Cherokee Arrow II»; EC-IJJ; Privado				
<p>La aeronave despegó del aeropuerto de LEMG con destino inicialmente al aeródromo de Casarrubios del Monte-LEMT (Toledo). Tras el despegue el piloto cambió el plan de vuelo debido a condiciones meteorológicas adversas, y decidió regresar al aeropuerto de salida. Durante el aterrizaje tuvo problemas con el tren de aterrizaje; tras varios intentos de desplegarlo declaró emergencia. Finalmente aterrizó en la calle de rodaje con el tren desplegado parcialmente, sin estar bloqueado y sin que la pata de morro hubiera comenzado su recorrido. El piloto y el pasajero no sufrieron lesiones.</p>

Lesiones	Muertos	Graves	Leves/ilesos	Daños	Aeronave	Otros
	0	0	2		Menores	Ninguno
Causas	Se considera que el incidente ocurrió probablemente por un fallo de funcionamiento puntual (corto-circuito) de la bomba eléctrico-hidráulica del tren, posiblemente por la presencia de agua y humedad en las inmediaciones de su alojamiento. Esto provocó que el disyuntor del sistema eléctrico del sistema del tren saltara de su posición. La no comprobación del estado de los disyuntores y la aplicación del procedimiento no actualizado de extensión del tren en emergencia coadyuvaron a que el tren no se desplegara por completo..

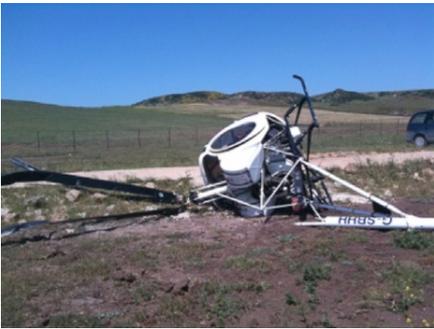
IN-011/2010 Toma brusca en autorrotación; 19/05/2010 – Medina Sidonia (Cádiz) SCHWEIZER HUGHES 269C; G-SBHH; Fly in Spain Vejer, S.L.						
<p>El helicóptero despegó del aeropuerto de Jerez-LEJR para realizar un vuelo de instrucción. Cuando estaba volando al N de Medina Sidonia a una altitud de 1.300 pies, decidió ascender hasta los 2.500 pies para lo cual se retrasó la palanca del cíclico para ganar altura. Al notar que el helicóptero no respondía a la maniobra, y que había viento en la zona, el piloto decidió realizar un aterrizaje de emergencia en autorrotación. El helicóptero impactó contra el terreno, y tras la colisión volcó sufriendo daños importantes. El piloto salió ileso.</p>

Lesiones	Muertos	Graves	Leves/ileso	Daños	Aeronave	Otros
	0	0	1		Importantes	Ninguno
Causas	<p>El incidente sobrevino muy probablemente por la concatenación de dos hechos: Por un lado, la pérdida progresiva de revoluciones en el rotor principal que dejó el helicóptero sin energía cuando intentaba un ascenso, debido a que el piloto no realizó los ajustes necesarios de potencia en el mando de gases después de actuar sobre el mando colectivo durante los momentos previos del vuelo. De otra parte, la pérdida de control durante la ejecución de una maniobra de autorrotación realizada con fuerte viento en cola, haciendo que el helicóptero descendiera y aterrizara con una velocidad excesiva.</p>

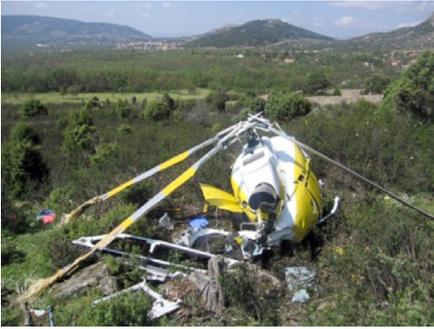
A-012/2010 Pérdida de control en vuelo; 23/05/2010 – Becerril de la Sierra (Madrid) AS 350 B3; EC-LBF; Sky Helicópteros, S. A.						
<p>El helicóptero inició un vuelo de acomodación desde la base del Parque de Navacerrada. Tras el despegue, y después de haber realizado un primer viraje a la izquierda, inició un segundo viraje a la derecha del cual no pudo salir, ya que el piloto notaba los mandos muy duros y no era capaz de moverlos. Instantes antes de impactar con el terreno, y sin llegar a recuperar totalmente el control del helicóptero, se consiguió realizar una recogida que atenuó el impacto. Los ocupantes resultaron ilesos.</p>

Lesiones	Muertos	Graves	Leves/ileso	Daños	Aeronave	Otros
	0	0	6		Importantes	Ninguno
Causas	<p>La causa más probable del accidente fue no mantener el vuelo a una altura mínima de seguridad sobre el terreno. La realización de un viraje con un grado de alabeo superior a lo estándar y de un alto régimen de descenso son factores que contribuyeron al choque con el suelo</p>

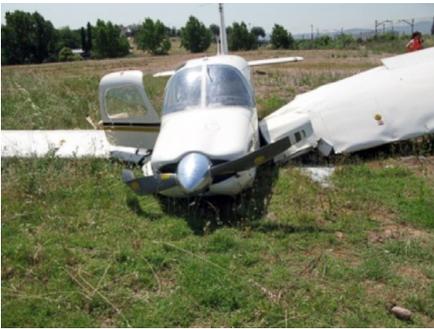
<b>A-020/2010      Maniobra sin altura suficiente; 02/07/2010 – Aeropuerto de Sabadell (Barcelona)                      PIPER PA-28-235; EC-LDP; Aircambrils</b>						
La aeronave despegó del aeropuerto de Sabadell para realizar un vuelo para renovar el certificado de aeronavegabilidad. Cuando alcanzó los 2.000 pies de altitud procedió a comprobar si el aviso de entrada en pérdida funcionaba, para lo cual se redujo la potencia del motor y se mantuvo el paso fino sobre la hélice. Después de la comprobación aceleró para recuperar la aeronave pero el motor no respondió y terminó parándose. Tras esto, el piloto solicitó realizar un aterrizaje de emergencia en la pista 31 del aeropuerto de Sabadell, pero al final tuvo que tomar tierra en un campo al E de la cabecera de la pista debido a que comenzó a perder altura rápidamente. La aeronave sufrió daños importantes en su estructura y motor. Los ocupantes resultaron ilesos y abandonaron la aeronave por sus propios medios.

Lesiones	Muertos	Graves	Leves/ilesos	Daños	Aeronave	Otros
	0	0	2		Importantes	Ninguno
Causas	El accidente tuvo como causa la realización de la maniobra de aproximación a la pérdida sin motor sin tener la altura de seguridad adecuada recogida en el manual de vuelo de la aeronave, durante la cual se produjo una parada del motor que no pudo recuperarse. No se ha podido determinar cuál fue la causa de dicha parada de motor.					
REC 16/11	Se recomienda a Agencia Estatal de Seguridad Aérea (AESA) que desarrolle por escrito los protocolos de vuelos de prueba a los que se ya hacía mención en la Instrucción circular IC 11-20, con el fin de homogeneizar la manera de realizar las inspecciones en todas las Oficinas de Seguridad en Vuelo.					
REC 17/11	Se recomienda a la Agencia Estatal de Seguridad Aérea (AESA) que defina las zonas para la realización de pruebas en vuelo en el espacio aéreo bajo la responsabilidad de la Oficina de Seguridad en vuelo n.º 4, teniendo en cuenta de manera especial la necesidad de respetar la altura de seguridad.

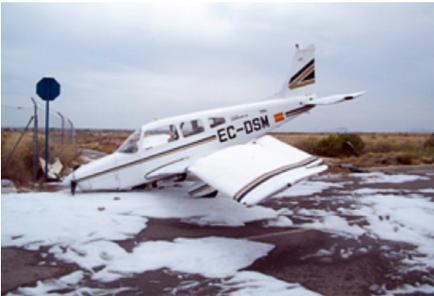
<b>A-021/2010      Colisión contra un obstáculo durante el aterrizaje; 03/07/2010 – Proximidades                      del aeródromo de Mutxamel (Alicante)                      PIPER PA-28-161; EC-DSM; Privado</b>						
La aeronave despegó del aeródromo de Mutxamel para realizar un vuelo local. Durante la aproximación a la pista 12 colisionó con una farola que la desestabilizó, provocando que se desviara de su trayectoria y que impactara de nuevo con otra farola y otros obstáculos, antes de caer al suelo. La aeronave resultó con daños importantes, uno de los ocupantes resultó herido grave y el piloto resultó ileso.

Lesiones	Muertos	Graves	Leves/ilesos	Daños	Aeronave	Otros
	0	1	1		Importantes	Sí
Causas	El accidente se originó por el impacto de la aeronave con una farola, debido a la realización a muy baja altura de la maniobra de aproximación final a la pista 12 del aeródromo de Mutxamel. Dada la experiencia y conocimiento de la zona del piloto, parece que el exceso de confianza pudo haber contribuido a llegar a esa situación de riesgo.

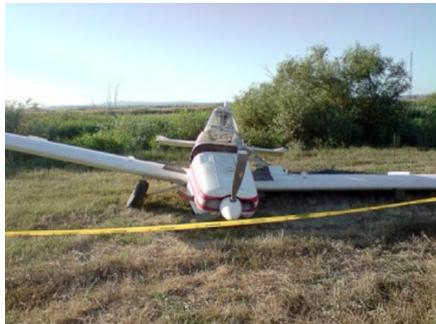
IN-023/2010		Falta de combustible (agotado); 15/07/2010 – Finca El Pericón en Vejer de la Frontera (Cádiz) PIPER PA-36-375 MSN 36-7560065; EC-CUX; Trabajos Aéreos Espejo, S.L.				
<p>La aeronave estaba realizando vuelos para el tratamiento de arroz. Durante el octavo vuelo del día la potencia del motor disminuyó bruscamente. Tras intentar recuperarla sin éxito conectando la bomba de combustible, el piloto decidió realizar un aterrizaje de emergencia. Cuando se dirigía a un campo cercano para tomar tierra colisionó con un tendido eléctrico. Finalmente consiguió aterrizar con la aeronave controlada. El piloto no sufrió lesiones, mientras que la aeronave sufrió daños estructurales importantes.</p>

Lesiones	Muertos	Graves	Leves/ilesos	Daños	Aeronave	Otros
	0	0	I		Importantes	Sí
Causas	El fallo de motor, que obligó a una toma de emergencia, fue producido por la ausencia de combustible para alimentar el motor.

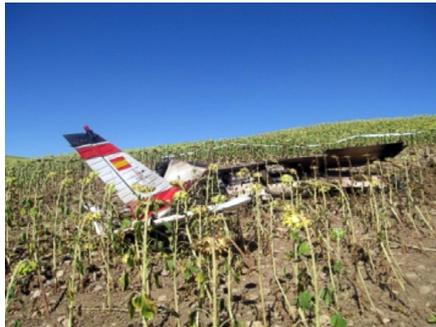
A-024/2010		Vuelo controlado contra el terreno; 21/07/2010 – Término m. de Villamartín (Cádiz) PIPER PA-28-14; EC-CSX; Privado				
<p>La aeronave despegó en horario nocturno del aeródromo de Villamartín sin haber presentado plan de vuelo, y no mantuvo contacto radio en ningún momento. Cuando se encontraba en la prolongación del tramo de viento cruzado izquierda del circuito de aeródromo, la aeronave colisionó contra la ladera de un cerro. Tras el impacto la avioneta se incendió afectando a dos tercios del fuselaje de morro. El piloto falleció en el impacto.</p>

Lesiones	Muertos	Graves	Leves/ilesos	Daños	Aeronave	Otros
	I	0	0		Destruída	Ninguno
Causas	Se considera como causa más probable del accidente la desorientación espacial del piloto provocada por la imposibilidad de apreciar las referencias exteriores debido a las condiciones de falta de visibilidad del entorno, al tratarse de un vuelo nocturno realizado bajo reglas VFR.

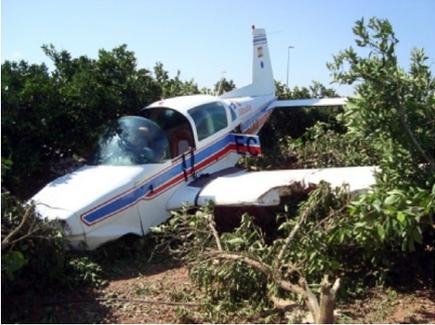
A-025/2010 Fallo del mando de gases; 28/07/2010 – Proximidades de Rafelbuñol (Valencia) GRUMMAN AA-5A; EC-DAB; Alba Air						
<p>La aeronave se dirigía al aeropuerto de Valencia (LEVC) por el pasillo N para vuelos VFR de la CTR de Valencia. Después de realizar un descenso el piloto actuó sobre la palanca de gases para aumentar el régimen del motor sin que surgiera efecto. Seguidamente, procedió a comprobar los indicadores del motor que estaban todos en verde, por lo que decidió conectar la bomba auxiliar de combustible pero no consiguió recuperar potencia. Ante la imposibilidad de mantener la altura y llegar a LEVC con la potencia suministrada por el motor, se decidió realizar un aterrizaje de emergencia en un campo de naranjos, durante el cual colisionó contra un árbol rompiéndose los depósitos de combustibles. Los ocupantes resultaron ilesos.</p>

0	0	2		Importantes	Ninguno
Causas	La causa del accidente fue la pérdida de la tuerca del tornillo de fijación del cable de gases al carburador, como consecuencia probablemente de haberse instalado dicha tuerca sin aplicarle el par de apriete adecuado.					
REC	No se han emitido recomendaciones de seguridad.

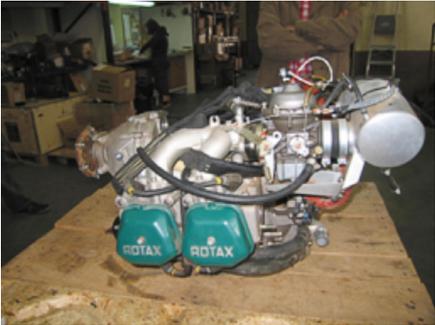
A-026/2010 Fallo del sistema motopropulsor; 31/07/2010 – Campo ULM Fuenterrobles (Valencia) FLY SYNTHESIS – TEXAN; EC-XAQ; Privado						
<p>La aeronave despegó del aeródromo de Requena (Valencia) para realizar un vuelo local. Durante el trayecto de vuelta al aeródromo se advirtió que la aeronave perdía velocidad y el piloto tuvo la sensación que la hélice no traccionaba. Los parámetros del motor no estaban alterados, pero no conseguía mantener altura por lo que se decidió aterrizar en el aeródromo más cercano, el de Fuenterrobles. La aeronave llegó al aeródromo con la altura muy justa y no pudo alinear con la pista, por lo que realizó la aproximación de forma oblicua. Cuando se encontraba sobre la pista el piloto intentó alinear pero no pudo controlar la aeronave y terminó saliéndose por un lateral e impactando con un árbol. Ambos ocupantes resultaron ilesos.</p>

0	0	2		Importantes	Ninguno
Causas	A la vista de los hechos y evidencias recabados durante la investigación de este suceso cabe concluir que no es posible identificar ninguna causa que haya podido producir un fallo como el descrito por el piloto.					
REC	No se han emitido recomendaciones de seguridad.

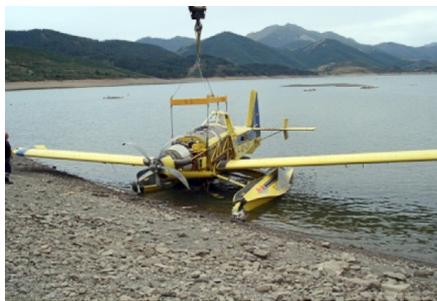
A-029/2010		Pérdida de control en el agua; 29/08/2010 –Embalse de Riaño (León) AIR TRACTOR 802 A; EC-JJY; Inaer Aviones Anfibios				
<p>La aeronave participaba en la extinción de un incendio al NE de la provincia de León. Durante el amaraje en un pantano para la carga de agua, se perdió el control lateral de la aeronave desviándose ésta hacia la derecha. Debido a la trayectoria que adquiriría la aeronave, se procedió a cortar el motor y meter la reversa, pero esto no evitó que el avión terminara impactando con el terreno rocoso de la orilla produciéndose daños en los flotadores y en la hélice.</p>

Lesiones	Muertos	Graves	Leves/ilesos	Daños	Aeronave	Otros
	0	0	1		Importantes	Ninguno
Causas	Se considera como causa probable del incidente la aparición de fuerzas laterales que produjeron una guiñada descontrolada en el recorrido de la aeronave sobre el agua, como consecuencia de un contacto asimétrico durante la toma y que pudo verse ampliada por un insuficiente ángulo de asiento.

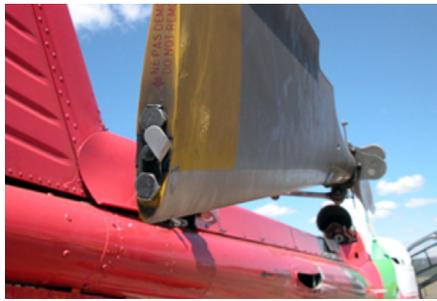
IN-030/2010		Descenso por turbulencia en vuelo a baja altura; 12/08/2010 –La Braña (León) EUROCOPTER AS 350 B3; F-GYBH; Coyotair				
<p>El helicóptero F-GYBH participaba en la extinción de un incendio en el término municipal de La Braña (León). Durante la fase final de una descarga de agua, volando a unos 50 pies de altura sobre el suelo, se notó una turbulencia y un fuerte descenso lo que hizo que el helicóptero penetrara en una masa de humo. Acto seguido, se inició una maniobra evasiva y se activó la suelta de agua para liberar el depósito colgante. Ante el riesgo de colisión se actuó sobre los mandos elevando la parte delantera del helicóptero, lo que provocó que las palas del rotor de cola impactaran contra el terreno y el helicóptero experimentó una fuerte guiñada. Finalmente el piloto consiguió hacerse con el control del helicóptero y regresar a la base.</p>

0	0	1		Importantes	Ninguno
Causas	El helicóptero golpeó con las palas del rotor trasero contra algún objeto, que pudo ser la cadena del helibalde, durante la maniobra que realizó el piloto para alejarse de la ladera de la montaña tras una brusca e imprevista pérdida de altura. Se considera como factor contribuyente la reducida experiencia del piloto tanto en el tipo como en vuelos en zonas de montaña.					
REC	No se han emitido recomendaciones de seguridad.

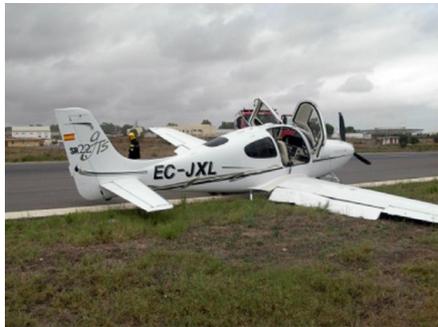
<b>IN-031/2010</b> <b>Pérdida de control durante aterrizaje; 26/09/2010 – Aeropuerto de Melilla</b> <b>CIRRUS SR22 GTS; EC-JXL; Privado</b>						
<p>La aeronave realizaba un vuelo privado. Después de la toma en la pista 33 del aeropuerto de Melilla, la aeronave rebotó sobre la pista y se fue de nuevo al aire; como no llevaba velocidad suficiente terminó cayendo sobre la franja derecha de la pista. La aeronave sufrió daños en el tren de aterrizaje, en el ala derecha y en la hélice. Los ocupantes resultaron ilesos y abandonaron la aeronave por sus propios medios.</p>

Lesiones	Muertos	Graves	Leves/ilesos	Daños	Aeronave	Otros
	0	0	4		Menores	Sí
Causas	<p>La causa probable del incidente fue la entrada en pérdida de la aeronave al cortar gases después del primer contacto con la pista, que provocó que el avión se precipitara al suelo de forma descontrolada. Se considera factor contribuyente la descoordinación entre los tripulantes.</p>

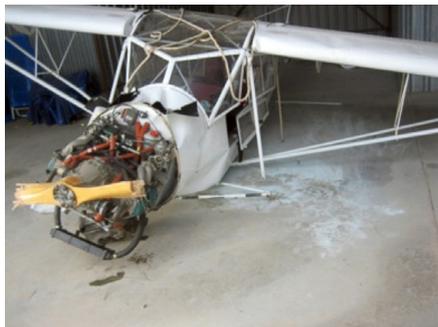
<b>IN-032/2010</b> <b>Pérdida de control en vuelo; 18/09/2010 – Cercanías del aeródromo de Casarrubios</b> <b>del Monte (Toledo)</b> <b>SLEPCEV STORCH SS-4; EC-JUH; Privado</b>						
<p>La aeronave, después de realizar el chequeo pre-vuelo y de rodar hasta la cabecera de la pista 26 donde se realizó la prueba de motor y superficies de control satisfactoriamente, despegó para realizar un vuelo local. Cuando la aeronave alcanzó los 300 pies de altura, el motor comenzó a fallar perdiendo rápidamente potencia, por lo que el piloto realizó un viraje de 180° para intentar aterrizar en la pista contraria al despegue. En el viraje se perdió demasiada altura y el piloto decidió realizar un aterrizaje de emergencia fuera del campo. El descenso fue controlado hasta los instantes finales, cuando la escasez de velocidad provocó el desplome y la ausencia de mando sobre las superficies de control. En el impacto se produjo la rotura del tren de aterrizaje y de la hélice, además de deformaciones estructurales. Los ocupantes resultaron ilesos.</p>

Lesiones	Muertos	Graves	Leves/ilesos	Daños	Aeronave	Otros
	0	0	2		Sin clasificar	Ninguno
Causas	<p>Se considera que la causa del incidente fue el mantenimiento de la velocidad de vuelo por debajo de la mínima de seguridad durante el despegue y ascenso inicial, agravado por un probable fallo temporal de alimentación de combustible producido por un tapón de vapor en el circuito de alimentación hasta los carburadores del motor.</p>					
REC	<p>No se han emitido recomendaciones de seguridad.</p>

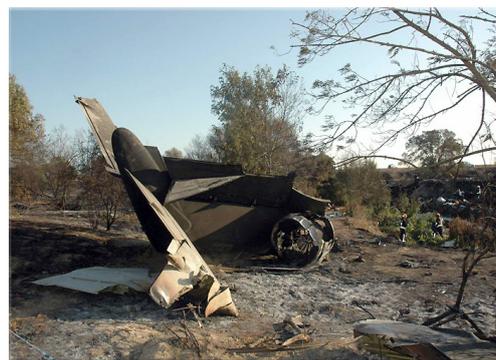
La aeronave EC-HFP sufrió un accidente inmediatamente después del despegue, sobre las 14:24 h (hora local). Acabó destruida a consecuencia de los impactos contra el suelo y posterior incendio. Hubo 154 fallecidos y 18 heridos graves.

La aeronave, que se dirigía a Las Palmas, fue autorizada a despegar sobre las 13:24 h, cuando la tripulación decidió volver a la plataforma debido a una indicación anormalmente alta de la temperatura de la sonda RAT. El técnico de mantenimiento realizó una comprobación de la MEL, desconectó la sonda de la calefacción y la aeronave fue autorizada a despegar de nuevo.

La aeronave solo consiguió elevarse 40 pies sobre el terrero. Según los datos del DFDR, desde la puesta en marcha de motores hasta el final de la grabación, los valores registrados de deflexión de flaps fueron de 0°.
