# CIAIAC

Comisión de  
Investigación de  
Accidentes e  
Incidentes de  
Aviación  
Civil

## *Informe de Taxonomía Positiva 2013-2014*

**CIAIAC**  
**INFORME DE**  
**TAXONOMÍA POSITIVA**  
**2013-2014**

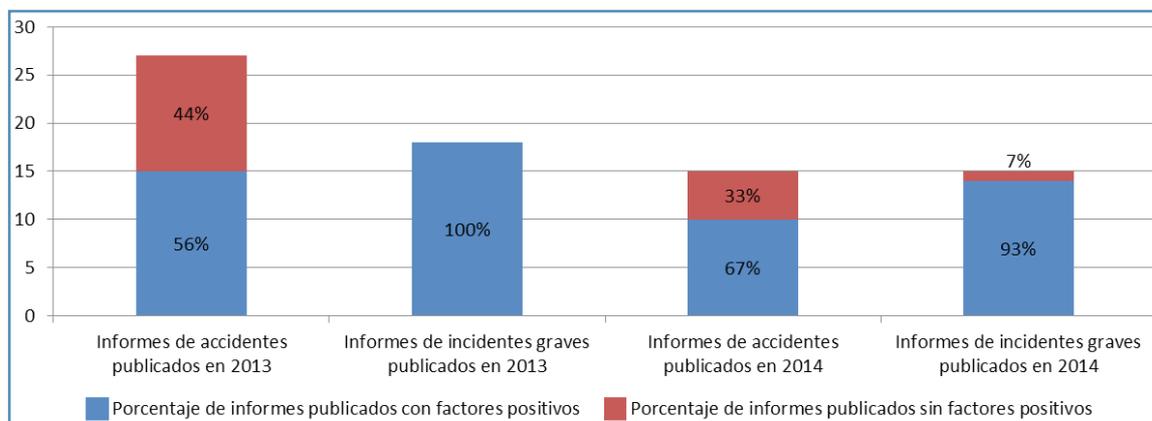
De acuerdo la Figura 1, se observa que en más de la mitad de informes de accidentes y prácticamente en la totalidad de los informes de incidentes graves estudiados se identifican acciones positivas.

Figura 1. Relación de informes publicados con factores positivos en el periodo 2013-2014

En la mayoría de estos informes, más concretamente en 57, se han identificado acciones que han ayudado a minimizar la severidad de los sucesos. Únicamente en 18 informes no ha sido posible extraer acción específica alguna que haya contribuido a disminuir las consecuencias negativas de los sucesos. De estos informes, 17 corresponden a accidentes y uno a un incidente grave en el cual el piloto resultó ileso.

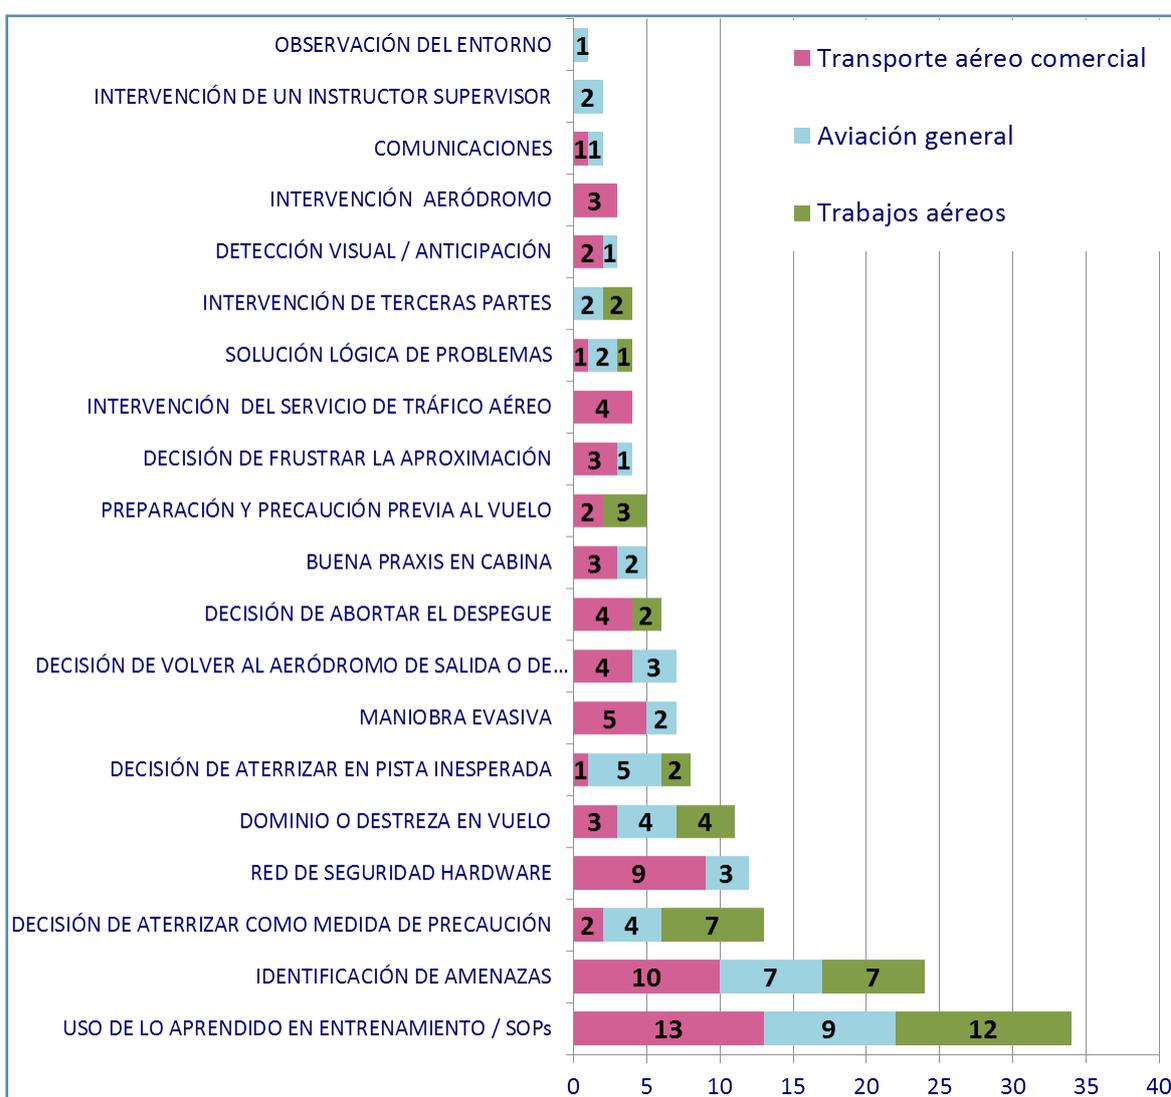
En concreto, de los 57 informes en los que se han encontrado factores positivos, 23 corresponden a sucesos de transporte aéreo comercial, 19 a sucesos de aviación general y 15 a sucesos donde las aeronaves protagonistas estaban realizando trabajos aéreos. En la Figura 2 se indica con qué frecuencia aparece cada factor positivo en los informes de las distintas operaciones.

Figura 2. Factores positivos clasificados según el tipo de operación de vuelo

Obviamente el factor positivo “Red de seguridad hardware” se presenta con más frecuencia en las operaciones de aviación comercial que en los otros dos tipos de operación, ya que las aeronaves comerciales son más dependientes de sistemas auxiliares de seguridad (TCAS, GPWS, etc) mientras que las aeronaves de aviación general se pueden permitir “Aterrizar en una pista inesperada” para minimizar los posibles daños o las aeronaves de trabajos aéreos aterrizar antes de tiempo como medida de precaución. Cada tipo de operación tendrá sus factores positivos predominantes.

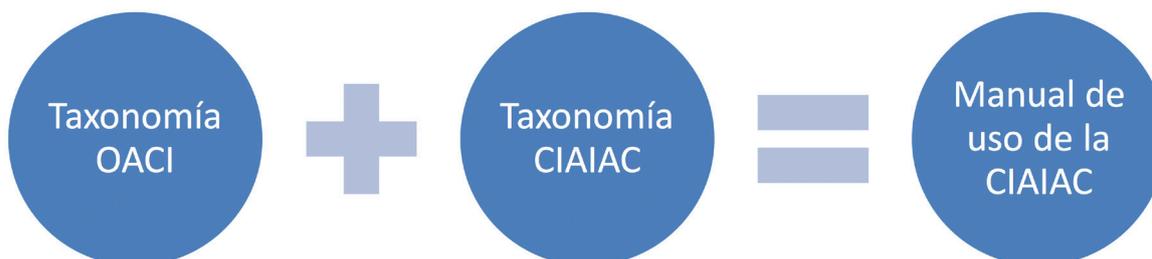
**Figura 3.** Esquema de la taxonomía positiva empleada en este informe

Resaltar que la CIAIAC ha asociado un icono a cada uno de estos factores para que sean fácilmente reconocibles en el apartado 4 “Sucesos de Seguridad con factores positivos”.

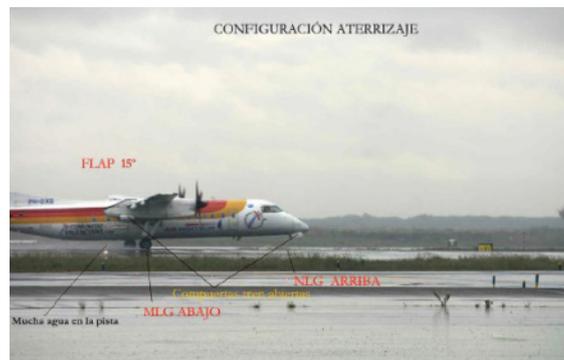
**Figura 4.** IN 027/2009 - Toma de tierra del avión

La aeronave aterrizó por la pista 25R, con el tren principal extendido y bloqueado abajo y el de morro retraído. La bocina de tren inseguro sonó continuamente durante el aterrizaje y se tuvieron diversos avisos GPWS. En la toma, con pista mojada, el morro rozó el asfalto hasta que la aeronave se detuvo. El pasaje fue evacuado con la ayuda del servicio de extinción de incendios.

La tripulación solicitó a la TCP la comprobación visual del tren principal y ésta confirmó que las patas izquierda y derecha seguían desplegadas. La tripulación decidió volver a Barcelona mientras intentaban configurar el tren para la toma, desplegándolo por el sistema alternativo o de emergencia e informó a ATC sobre sus problemas con el tren. En aproximación final interrumpieron el procedimiento y se comprobó que se tenían dos luces verdes de las patas de tren principal, una luz roja de tren de morro y las tres luces ámbar de las tres compuertas abiertas. En corta final, la tripulación declaró emergencia.

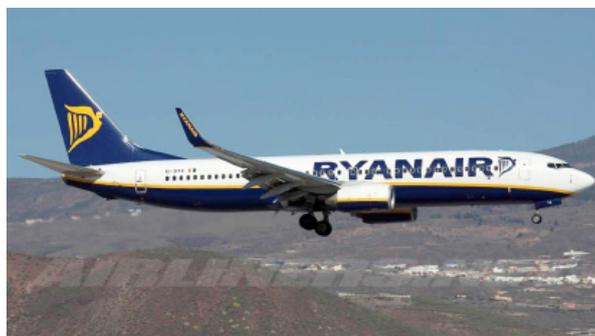
**Figura 5.** IN-010/2010 - B737 de Ryanair

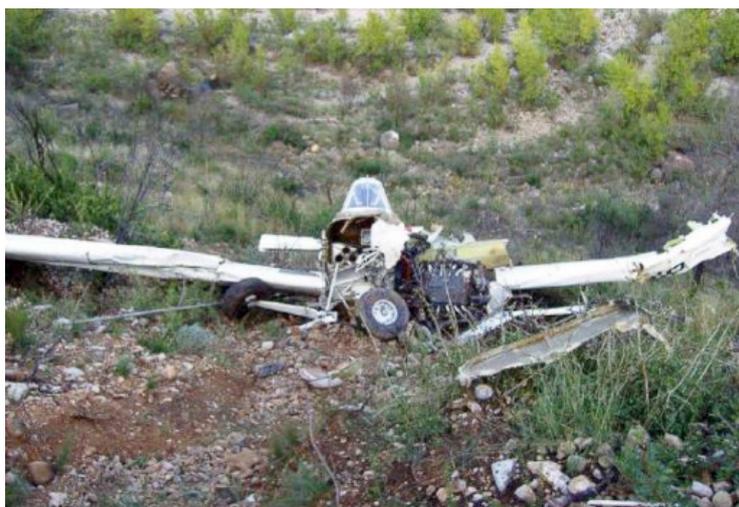
Durante la toma de emergencia, la aeronave llegó hasta el suelo con una actitud insuficientemente nivelada y una velocidad excesiva, lo que dificultó el control de la aeronave al piloto. Ésta cayó por la ladera de una rambla hasta quedar detenida, resultando destruida. El piloto resultó ileso y pudo abandonar el avión por sus propios medios.

**Figura 6.** A-035/2010 - Aeronave en el lugar del accidente

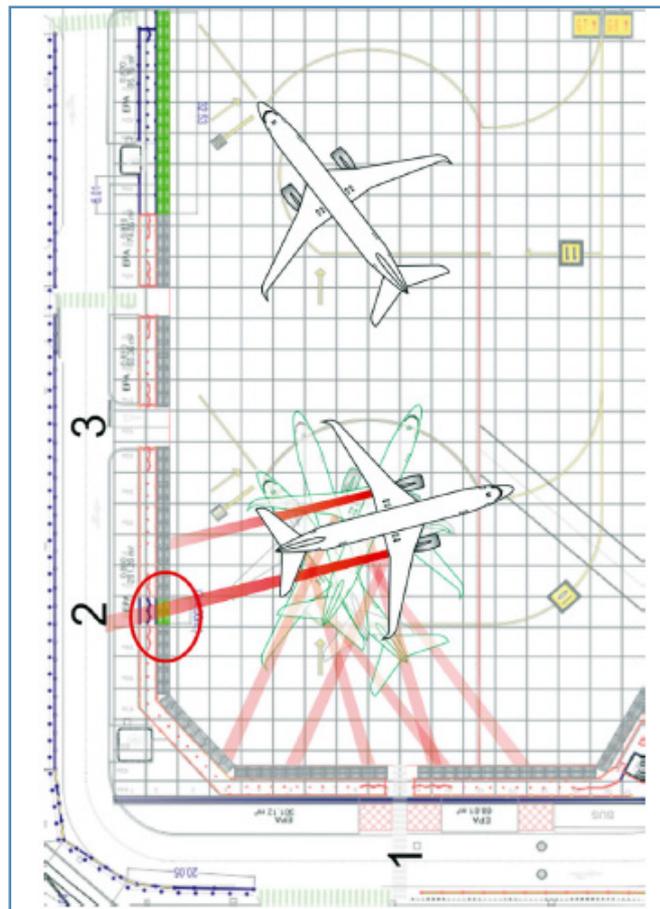
**Figura 7.** A-039/2010 - Posición de la aeronave y zona de alcance del chorro del reactor

Mientras tanto un grupo de pasajeros era guiado por dos operarios para embarcar en otra aeronave situada en el aparcamiento 11. El acceso a la aeronave se realizaba por un pasillo en la plataforma protegido por barreras anti chorro. En este pasillo había zonas sin barrera para permitir el acceso de los pasajeros a las aeronaves estacionadas.

Cuando la aeronave inició la puesta en marcha y el rodaje, el embarque a la segunda aeronave se interrumpió. Los pasajeros permanecieron parados detrás de las barreras (en el punto 2 de la figura 7) pero el chorro del reactor de la aeronave afectó a algunos pasajeros que no siguieron las indicaciones de los señaleros y les lanzó al suelo.

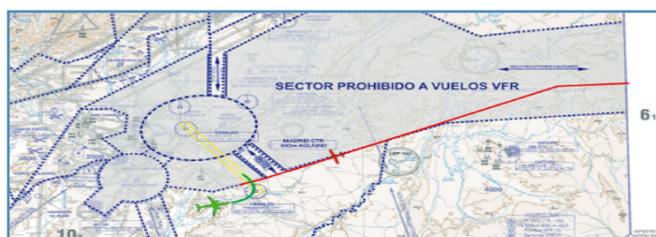
**Figura 8.** IN-040/2010 - Trayectorias de las aeronaves EC-FAN (rojo) y EC-HDK (verde)

En el momento del cruce, la aeronave EC-HDK se encontraba a una altitud de 3800 ft y la aeronave EC-FAN a 4400 ft, siendo por tanto la distancia vertical entre ambas de 600 ft. El Airbus continuó la aproximación a la pista aterrizando con normalidad, mientras que la Cessna, continuó su vuelo hasta el aeropuerto de Madrid/Cuatro Vientos.

La aeronave EC-FAN había despegado de Sabadell para efectuar un vuelo bajo reglas VFR con destino Cuatro Vientos. Por otro lado, la aeronave EC-HDK procedía en aproximación a la RWY 33L de Madrid/Barajas bajo guía vectorial proporcionada por ACC Madrid. En el viraje para interceptar el localizador del ILS, el controlador informó a la tripulación del EC-HDK acerca de una aeronave desconocida (EC-FAN) que en ese momento se encontraba a 3 NM de distancia horizontal y a 4600 ft de altitud, permitiendo que la tripulación localizara a la aeronave y tuviera contacto visual. A continuación el TCAS de la aeronave EC-HDK emitió un aviso de resolución con indicación de descenso, ante el cual la tripulación reaccionó inmediatamente ejecutando la maniobra indicada.

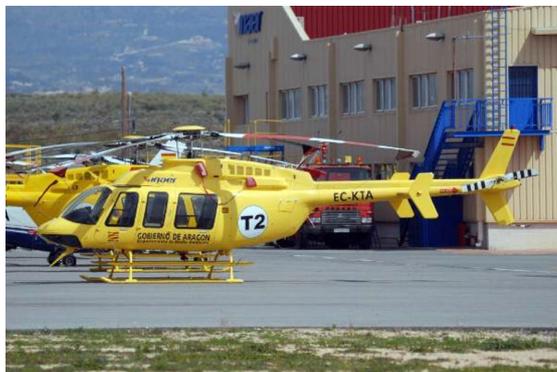
**Figura 9.** A-008/2011 - Helicóptero siniestrado

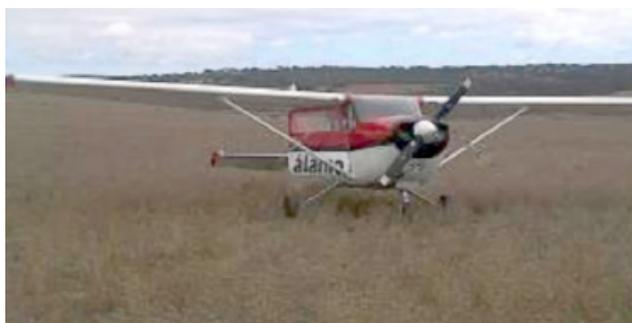
**Figura 11.** EXT-PORTUGAL/2011 - Aeronave en el lugar de aterrizaje

La aeronave no sufrió daños y sus tres ocupantes resultaron ilesos, saliendo de ella por sus propios medios. El piloto inmediatamente informó del suceso y del estado de los ocupantes al aeropuerto de Badajoz y a su dirección de operaciones, tomó fotografías y recopiló todos los datos que pudo del vuelo. Tras la investigación de la CIAIAC no se emitió ninguna recomendación de seguridad.

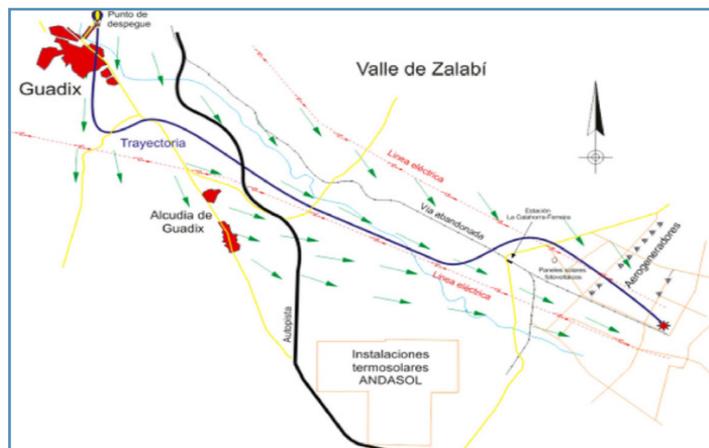
Tras media hora de vuelo y a la vista de los valores crecientes de la velocidad del viento, el piloto decidió aterrizar, pero la presencia de una línea eléctrica de alta tensión en la vertical del globo no permitía la maniobra, ya que la dirección del viento de componente Oeste, lo llevaba en la dirección de los cables. El piloto decidió ascender para intentar cambiar la derrota pero el globo se desplazó hacia el Norte, y al descender el viento en superficie volvió a llevarlo hacia las líneas de alta tensión, por lo que decidió aterrizar entre dos líneas eléctricas antes de llegar a un campo de aerogeneradores cercano. Antes del descenso el piloto dio el briefing de seguridad a los pasajeros.

**Figura 12.** A-009/2011 - Croquis de la zona

La toma de contacto con el terreno fue fuerte y durante la misma y el posterior arrastre durante 170 m, tres pasajeros salieron despedidos de la barquilla, resultando con lesiones importantes. Tras la investigación no se han emitido recomendaciones de seguridad.

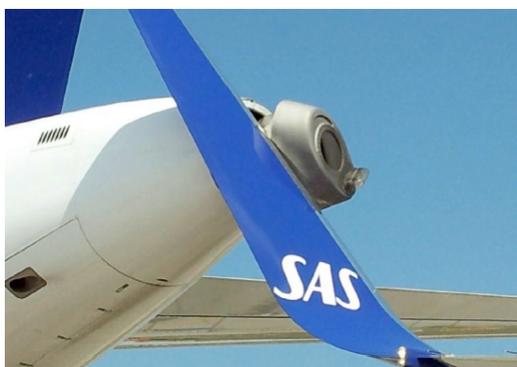
**Figura 13.** IN-033/2011 - Detalle del “winglet” del B-737 enganchado a la tobera de salida de gases del APU del A-320

La tripulación del Boeing advirtió el impacto, detuvo inmediatamente la aeronave, y seguidamente llamó a la torre de control para informar del choque contra el Airbus. El controlador envió un señalero para comprobar el impacto, constatando que había habido contacto y que el “winglet” del plano izquierdo del B-737 estaba enganchado al cono de salida de gases del APU del A-320.

La aeronave A-320 se encontraba detenida en el punto de espera de la calle de rodaje H-2 esperando autorización para acceder a la pista 24R del aeropuerto de Palma de Mallorca e iniciar un vuelo destino Cork (Irlanda). Mientras tanto la aeronave B-737 se encontraba rodando por la calle de rodaje North, paralela a la pista 06L-24R, en dirección a la calle H-1, con objeto de iniciar un vuelo a Estocolmo. Al cruzar la calle H-2, el extremo del plano izquierdo del Boeing 737 impactó contra la parte trasera del Airbus A320.

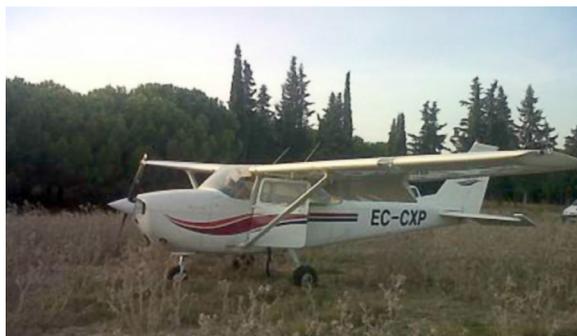
**Figura 14.** IN-035/2011 - Aeronave en el lugar del aterrizaje

Los ocupantes resultaron ilesos. La aeronave no sufrió daños de consideración exceptuando aquellos confinados al motor. En la inspección del motor realizada posteriormente y durante el desmontaje de éste el balancín del cilindro número 2 se encontró fragmentado en dos partes, lo que provocó el funcionamiento anormal del motor. La CIAIAC emitió una recomendación (REC 06/14) al fabricante titular del certificado de tipo de los motores para que acometa el estudio de este caso para determinar el tipo de fallo en servicio y valorarlo.

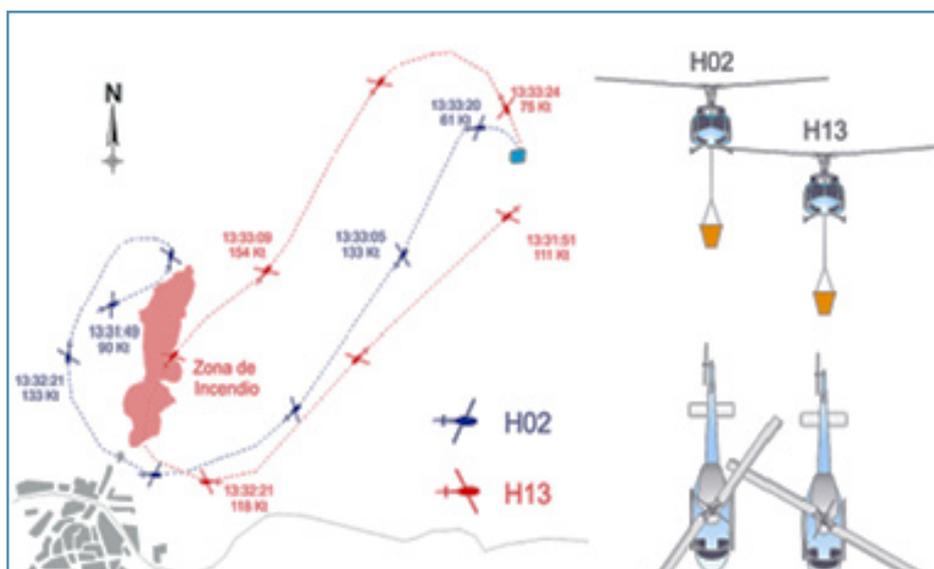
La zona seleccionada para hacer las recargas de agua en los helibalces fue una balsa localizada a 2 km al NE de Bienservida. Tras una media hora de actuación, el H02 y el H13 coincidieron en la vertical de la balsa colisionando en vuelo y cayendo ambos helicópteros a la balsa. El piloto del H02 pudo salir de la cabina ayudado por un agricultor de la zona y por el personal del helicóptero H01. El piloto del H02 sobrevivió al accidente, mientras que el piloto del H13 falleció.

**Figura 15.** A-037/2011 - Trayectorias previas al impacto y posición de las aeronaves justo antes del impacto de la primera pala

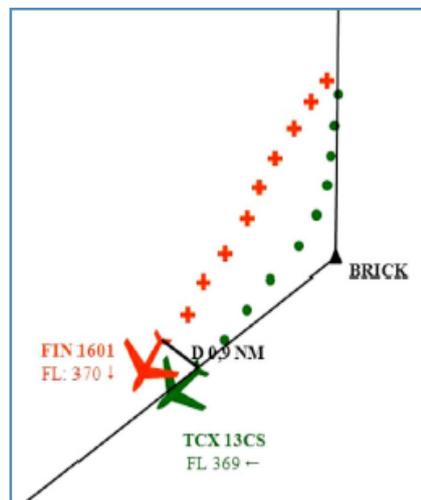
Tras un relevo en la posición de control de ACC Canarias, la aeronave TCX13CS solicitó descenso. En ese momento el sistema radar presentaba un fallo, debido posiblemente a un problema de “gambling”, la etiqueta de la aeronave TCX13CS había desaparecido de la pantalla y en su lugar aparecían dos etiquetas para el código de transponder 3341, una a nivel de vuelo 405 y otra a nivel 370. La etiqueta del FIN1601 indicaba que volaba a nivel de vuelo 390.

**Figura 17.** IN-050/2011 - Croquis del acercamiento

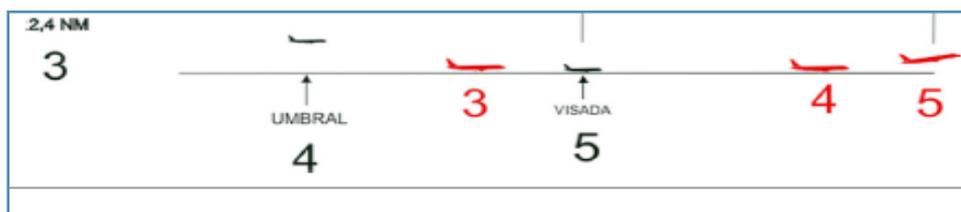
La aeronave A321 notificó que se encontraba en corta final y el controlador le informó de que había una aeronave rodando. Seguidamente la autorizó a aterrizar con el tráfico en salida a la vista. Finalmente la aeronave A321 de Iberia aterrizó cuando la aeronave Boeing se iba al aire. Ambas aeronaves completaron sus respectivas maniobras sin mayores incidencias.

**Figura 18.** IN-051/2011 - Posición relativa de ambas aeronaves

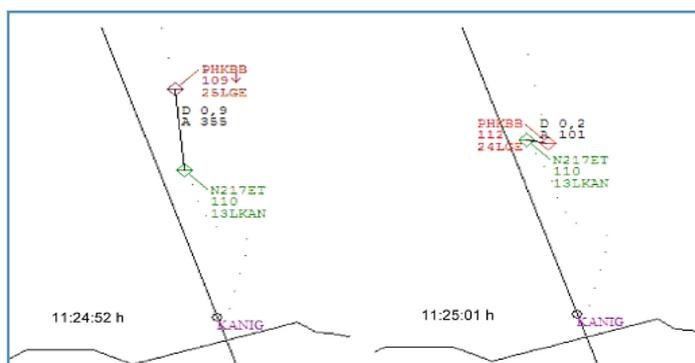
Ambas iban a pasar por el punto de notificación KANIG con una separación vertical de 1000ft. Sin embargo, el cruce se produjo a FL110 con una separación vertical de 200 ft y horizontal de 0,2 NM. La aeronave PH-KBB había descendido respecto del nivel de vuelo autorizado, según su tripulación debido a que había sido autorizado a FL90. Posiblemente, tomó como suya una autorización de descenso dirigida a otra aeronave.

**Figura 19.** IN-001/2012 - Cruce de PH-KBB y N217ET

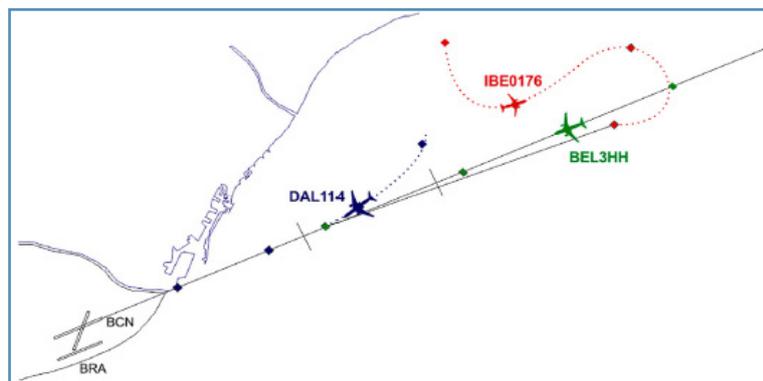
Una vez establecidos en final el DAL114 y el BEL3HH, el controlador vio que la distancia entre ellos era de 8 NM, llevando la segunda aeronave una velocidad de 30 kt más rápida que la primera. Entonces estimó que no había espacio suficiente para que la aeronave IBE0716 pudiera entrar detrás del DAL114, porque no podía asegurar la separación necesaria de 5NM.

**Figura 20.** IN-007/2012 - Posición de las tres aeronaves en el momento del aviso TCAS

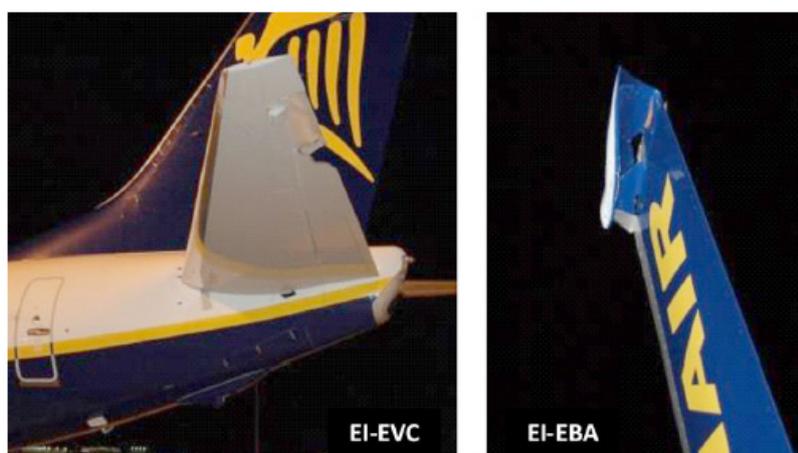
**Figura 21.** IN-011/2012 - Daños a las aeronaves

Durante su recorrido la EI-EBA abandonó la línea de viraje sin completar totalmente su longitud, y se encaminó directamente hacia la calle de rodaje en plataforma. Antes de alcanzarla, el borde marginal (winglet) izquierdo del ala impactó con el estabilizador horizontal y el timón de profundidad izquierdo de la aeronave EI-EVC. Los daños causados impidieron continuar a ambas aeronaves con el vuelo programado. No se produjeron lesionados y los pasajeros desembarcaron normalmente hasta la terminal del aeropuerto. No se emitieron recomendaciones de seguridad.

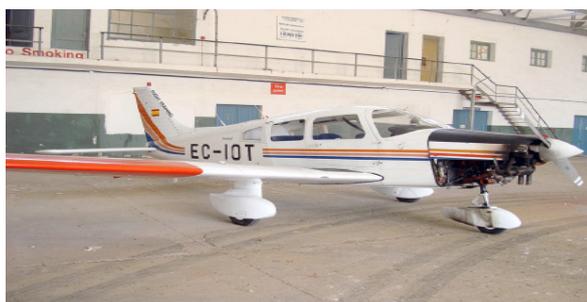
**Figura 22.** IN-014/2012 - Vista general de la aeronave tras su traslado al hangar

Una vez apagado, el instructor accedió a la cabina y aseguró la aeronave poniendo el interruptor de corriente Master en OFF. Según su declaración, había humo en el interior y decidió coger el otro extintor. Al salir de la aeronave, el instructor le dio el extintor al técnico de mantenimiento que acababa de llegar y éste lo aplicó de nuevo sobre el fuego que se estaba reactivando. El alumno resultó ileso y la aeronave tuvo daños confinados a la zona del motor y su carenado.

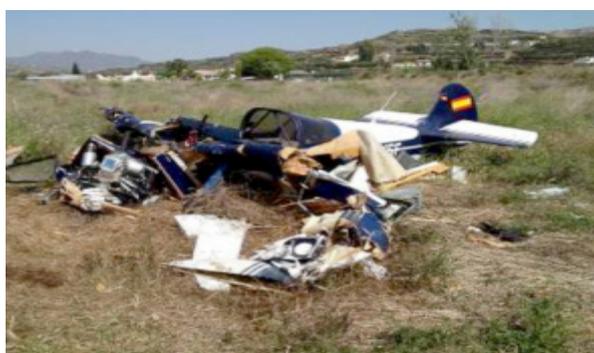
La aeronave de construcción por aficionado Menestrel II se precipitó contra el terreno desde una altura de unos 20 o 30 metros, pocos segundos después de despegar. Según la declaración del piloto, en un momento dado durante la carrera de despegue sufrió un “colapso” y se quedó sin sentido. El inicio del ascenso se realizó con un fuerte ángulo de ataque, el cual se mantuvo sin variación apreciable hasta que se produjo un fuerte alabeo hacia la izquierda, lo que propició la caída de la aeronave.

**Figura 23.** A-017/2012 - Vista general de la aeronave accidentada

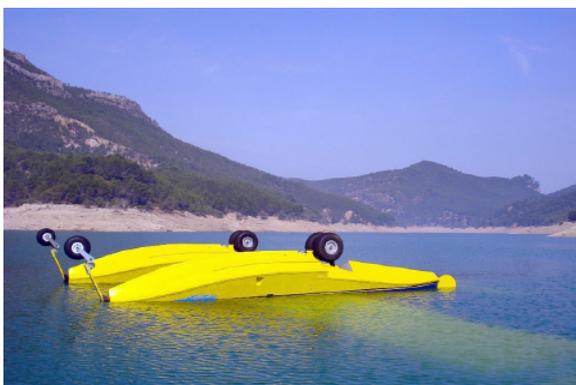
La aeronave anfibia EC-KRF estaba basada en el aeródromo de Castellón y había sido movilizada para ayudar en un incendio que se había declarado en la provincia de Valencia. Durante la segunda recarga de agua en el embalse de Benagéber, la aeronave capotó y quedó en posición invertida. El piloto esperó a que la cabina se inundara y abandonó la aeronave por sus propios medios, sin sufrir ninguna lesión, a pesar de que el chaleco se le infló no intencionadamente al engancharse la cuerda del chaleco mientras todavía estaba dentro de la aeronave. Una vez en la superficie, vio que el tren estaba desplegado, que fue lo que provocó el accidente.

**Figura 24.** A-019/2012 - Estado de la aeronave tras el accidente

La investigación constató que el tren de aterrizaje no había sido recogido tras el despegue debido a que la lista de comprobación había sido interrumpida y no retomada, la situación no fue detectada y corregida durante el vuelo y además el sistema de aviso “Gear Advisory” no estaba conectado debido a la desconfianza que genera en estos trabajos por activarse o demasiadas veces o demasiado tarde.

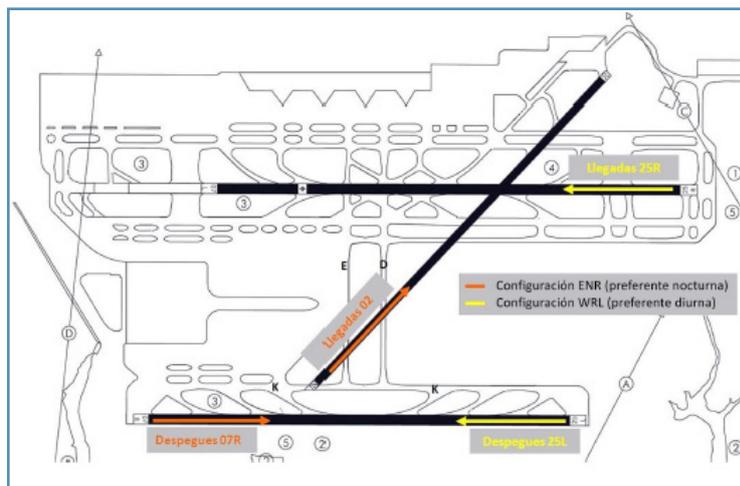
La aeronave F-GJVG se encontraba en contacto radio con la torre de Barcelona en la frecuencia de rodadura y fue autorizada a proceder hasta el punto de espera de la pista 25L. Al alcanzar la intersección de la calle de rodaje K con la pista 02, el controlador apagó la barra de parada, puesto que era una situación transitoria de cambio de configuración y creyó que la pista ya quedaba inactiva pero la aeronave continuó rodando con la intención de cruzar la pista 02. En ese momento la aeronave EI-EBN se encontraba a unos 400 ft de altura sobre el umbral de pista.

**Figura 25.** IN-021/2012 - Configuraciones ENR y WRL de LEBL

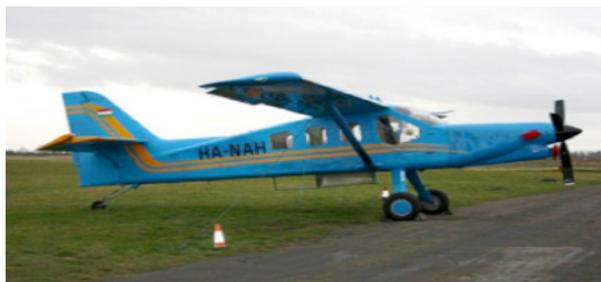
**Figura 26.** A-024/2012 -Vista general de la aeronave

La carrera de despegue se inició en la cabecera de la pista 27 y alcanzada una velocidad que el piloto estimó correcta para realizar la rotación, éste notó que la aeronave no se iba al aire, por lo que decidió abortar el despegue. En el intento de detención de la aeronave, ésta se salió por el lateral izquierdo cerca del final de la pista, atravesando la valla del recinto del aeródromo.

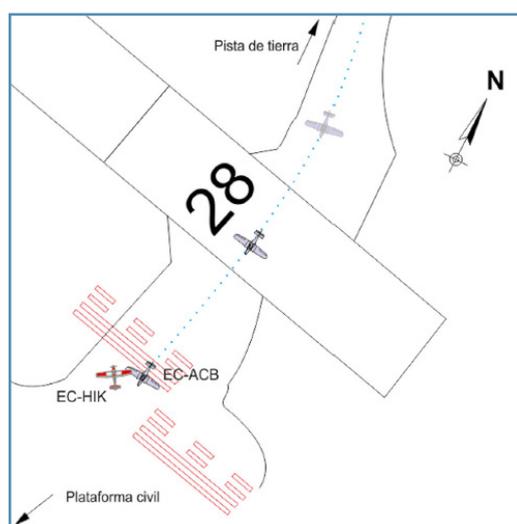
Mientras la aeronave Cessna 172N se encontraba parada en el punto de espera de la pista 28 realizando la prueba de motor previa al despegue, la aeronave Miles Falcon Six procedente de la zona militar cruzaba dicha pista hacia el punto de espera para acceder a la plataforma civil. La aeronave militar, debido a su escasísima visibilidad frontal, no vio la Cessna e impactó inicialmente contra ella con la punta de su plano derecho en la riostra derecha y posteriormente con la hélice en el timón de profundidad.

**Figura 27.** A-025/2012 - Esquema del choque

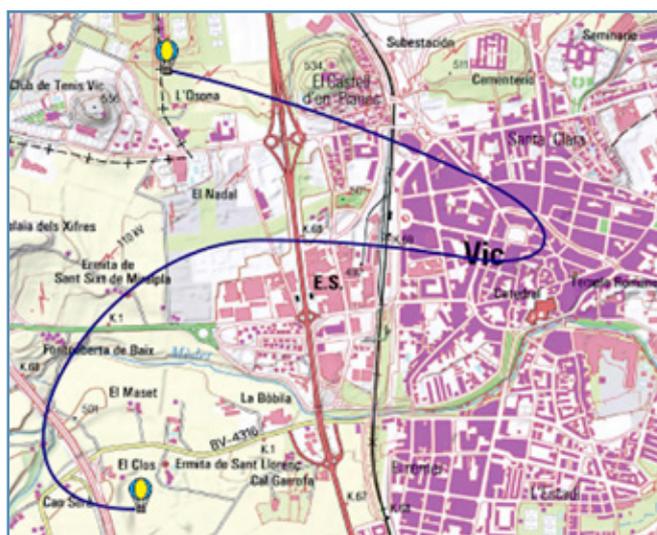
**Figura 28.** A-026/2012 - Trayectoria del globo

El globo aterrizó con un fuerte contacto con el terreno y con un arrastre de más de 25 m hasta su detención. Cuatro pasajeros sufrieron lesiones de diversa consideración y el resto resultaron ilesos, mientras que el globo no sufrió daños a excepción de pequeñas raspaduras.

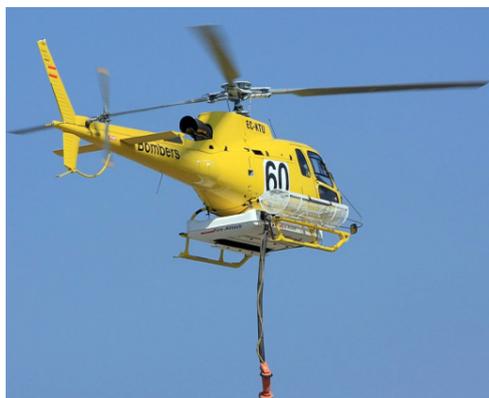
**Figura 29.** A-032/2012 - Conjunto de helicóptero y sistema de extinción Simplex 310

El helicóptero que participaba en la extinción de un incendio en un barranco al suroeste de la población de Guils de Cerdanya (Girona) estaba equipado con un sistema de extinción de incendios consistente en un depósito ventral para el transporte de agua y una manguera con bomba de succión, que colgaba verticalmente del depósito hasta 3.5 m por debajo del patín.

Una vez en tierra los tripulantes (el piloto y el operador de vuelo), que resultaron ilesos, observaron como la manguera de la bomba de succión reposaba sobre la tobera de salida de gases del motor; la bomba de succión estaba rota y había daños en la estructura del helicóptero y en las palas del rotor principal.

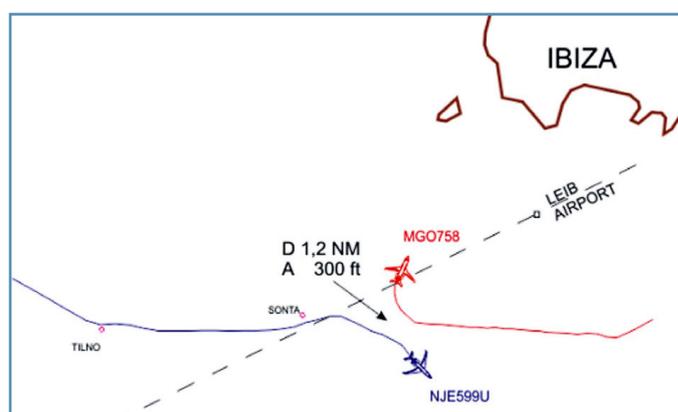
**Figura 30.** IN-027/2012 - Trayectorias de las aeronaves

La aeronave de matrícula EC-JIL, en contacto con Sector Ibiza Aproximación (APP), estaba siendo guiada vectorialmente para interceptar el localizador de la pista 06, siguiendo rumbo  $240^\circ$  al sur de éste en descenso para FL 080. Por su parte, la aeronave CS-DNP procedía en rumbo aproximado SE, directo al IAF TILNO de la aproximación ILS a la pista 06, instruida por la dependencia TACC Levante.

Posteriormente y ya en contacto con Ibiza APP, fue autorizada a continuar el descenso a FL 090. La aeronave CS-DNP alcanzó el IAF TILNO y tras rebasarlo viró por su izquierda hacia el localizador. Instantes después, la aeronave CS-DNP solicitó interceptar la senda de planeo del ILS de la pista 06, y Sector Ibiza APP la instruyó a virar por la derecha a rumbo  $160^\circ$  y cruzar el localizador.

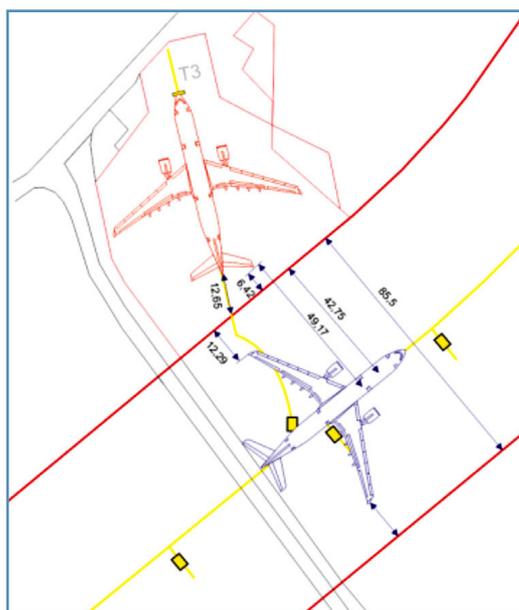
**Figura 31.** IN-038/2012 - Dimensiones de la calle de rodaje 17 en su intersección con el punto de aparcamiento T3

El aeropuerto operaba en configuración sur y el Servicio de Dirección de Plataforma (SDP) había transmitido una instrucción condicional permitiendo a la tripulación ejecutar la maniobra de retroceso aproando al norte cuando quedase libre de otra aeronave A-330 que le pasaría por detrás. Un problema en los sistemas de comunicación impidió que el comandante estableciera contacto por línea caliente con la coordinadora del vuelo, por lo que utilizaron señales visuales como canal de comunicación. Al advertir la presencia de la aeronave Orbest, la asistente de rampa y el operario del tractor de remolque detuvieron la maniobra de retroceso de la aeronave operada por Air Europa.

La aeronave en rodaje, Airbus A-330-343 de matrícula EC-JHP, con destino Cancún y operada por la compañía Orbest, continuó su instrucción de rodaje por I-7 (calle de rodaje que se desarrolla por detrás de los estacionamientos T1 a T8), y golpeó con su aleta de punta

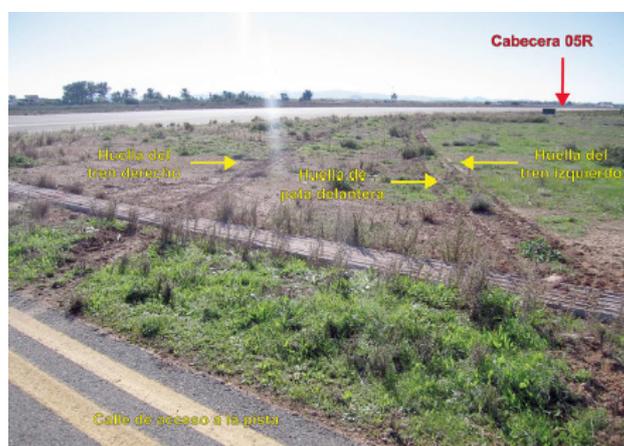
**Figura 32.** A-042/2012 - Huellas del tren de aterrizaje

La aeronave se disponía a despegar con destino el aeropuerto de Huesca, llevando a bordo al piloto y al copiloto, que iba a los mandos. Durante la carrera de despegue por la pista 05R, al alcanzar la velocidad de 60 kt, se soltó el botón del guiado de la pata delantera NWS (velocidad a la que ya se puede ejercer el control aerodinámico del avión con los pedales) y la aeronave se desvió a la izquierda. En ese momento el comandante asumió el control, pisó el pedal derecho pero al ver que se salían de pista, abortó el despegue y accionó las reversas para frenar más. La aeronave se salió de la pista, deteniéndose cerca de la intersección entre la primera calle de acceso y la pista. La tripulación resultó ilesa pero la aeronave presentó daños de importancia.

Tras la investigación no se ha podido determinar la causa que ocasionó el fallo del sistema de guiado de la pata delantera. Existen sospechas de que el hecho de que el cableado no estuviera especialmente protegido, más allá del propio aislamiento, y existieran unas condiciones de humedad adversas, hubiera podido producir un fallo instantáneo en alguno de los elementos del sistema eléctrico. El uso asimétrico de la reversa por parte del comandante fue determinante para que el avión no se desviase en exceso y no recorriera demasiada distancia una vez desviado.

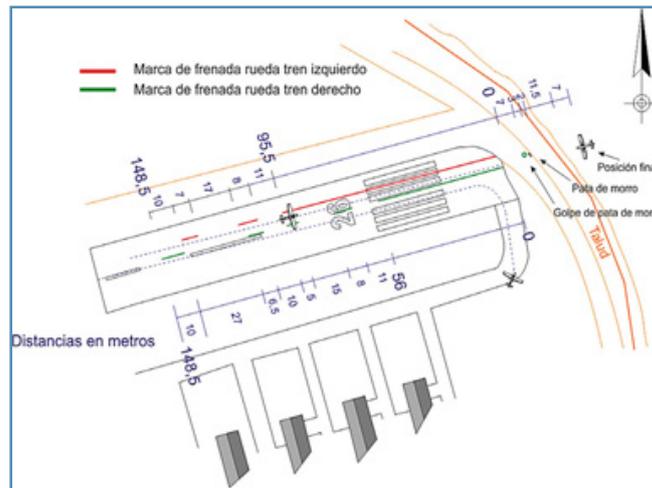
**Figura 33.** A-044/2012 - Marcas de frenada dejadas por la aeronave sobre la pista y situación de los restos

Tras el ascenso inicial y una vez establecida en el primer tramo de viento en cola, el piloto advirtió un petardeo seguido de la parada total del motor y observó además que salía humo del motor. Todo ello motivó que el piloto realizara el procedimiento de fallo de motor, llevando a cabo una toma de emergencia en la pista 08.

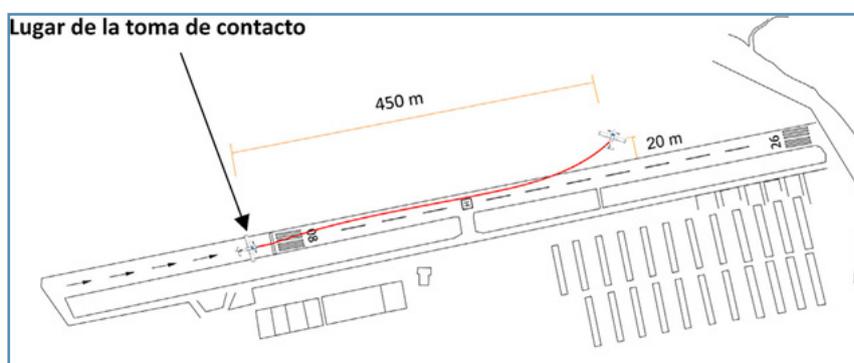
**Figura 34.** A-003/2013 - Trayectoria de la carrera de aterrizaje

A la llegada al aeródromo, la tripulación entró en circuito de la pista 26, para realizar tomas y despegues. Después de completar una de estas maniobras la tripulación decidió aterrizar. Eran conscientes de la existencia de viento cruzado aunque pensaban que no era tan fuerte como para sacarles de la pista. Asimismo, durante el tramo final el piloto a los mandos corrigió el viento utilizando la técnica de bajar el plano del lado del viento (también llamada de resbale).

La tripulación resultó ilesa y pudo abandonar la aeronave por sus propios medios. La aeronave sufrió la rotura del tren de aterrizaje, el impacto directo de la hélice del motor izquierdo contra el terreno, así como otros desperfectos en el fuselaje.

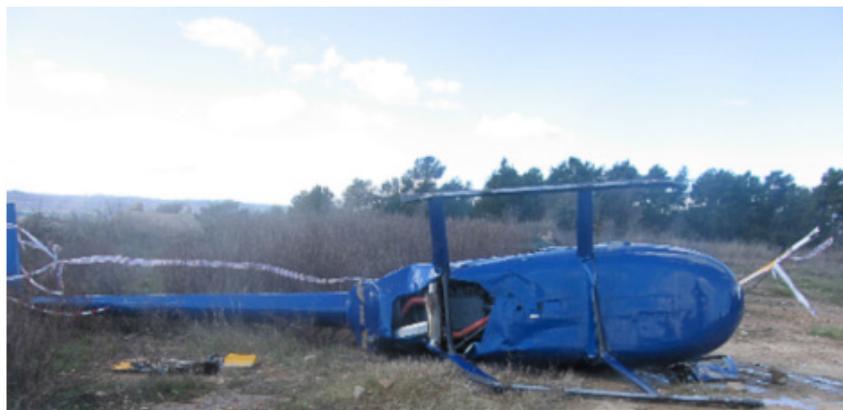
**Figura 35.** A-005/2013 - Fotografía de la aeronave accidentada

Los tres ocupantes resultaron ilesos y pudieron salir por sus propios medios, mientras que la aeronave sufrió daños de importancia.

Durante la investigación se concluyó que el despegue se realizó con una actitud de morro tal vez excesivamente baja, con una potencia superior a la deseable y que seguramente el uso del colectivo no fue demasiado suave. No se ha emitido ninguna recomendación.

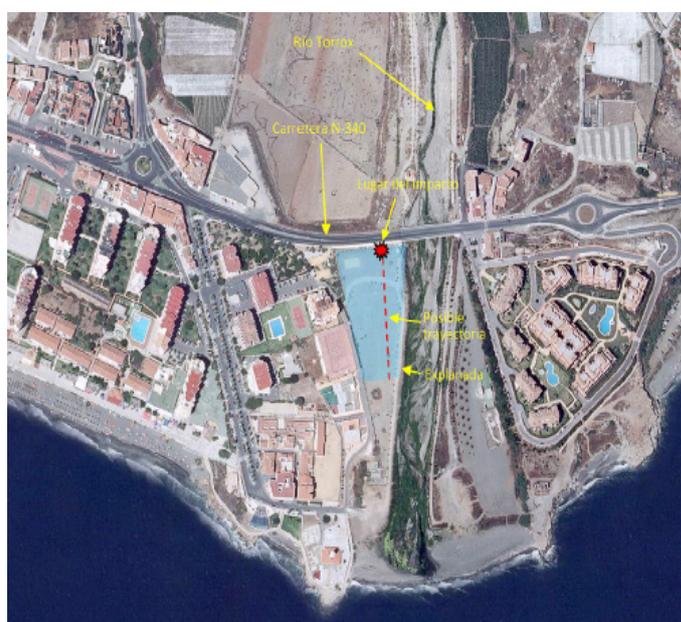
**Figura 36.** A-016/2013 -Vista aérea de la zona en la que aterrizó la aeronave

Tras tratar de poner en marcha el motor sin éxito, el piloto al verse sobre el mar y a poca altura, decidió realizar un aterrizaje forzoso lo más pronto posible. Tras valorar las opciones, consiguió aterrizar de emergencia en una explanada de la desembocadura del río Torrox, cuya longitud era un poco limitada; la aeronave terminó detenida impactando contra un talud, resultando ilesos los dos ocupantes.

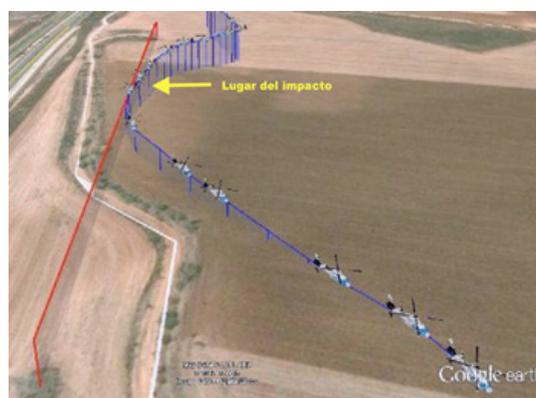
**Figura 37.** A-018/2013 - Instantes finales de la trayectoria

Las cargas de agua las estaba realizando en unas lagunas situadas junto a la depuradora que hay al sureste de Azuqueca de Henares. La sexta descarga la realizó mientras volaba próximo a una línea eléctrica de alta tensión. Tras lanzar el agua una de las palas del rotor principal golpeó contra uno de los cables del tendido eléctrico. El cable quedó seccionado y una de las palas seriamente dañada.

Después del impacto el piloto realizó un pequeño viraje a la izquierda, controlando la guiñada y aterrizó 150 m más adelante sin sufrir daños personales, pudiendo abandonar la aeronave por sus propios medios.

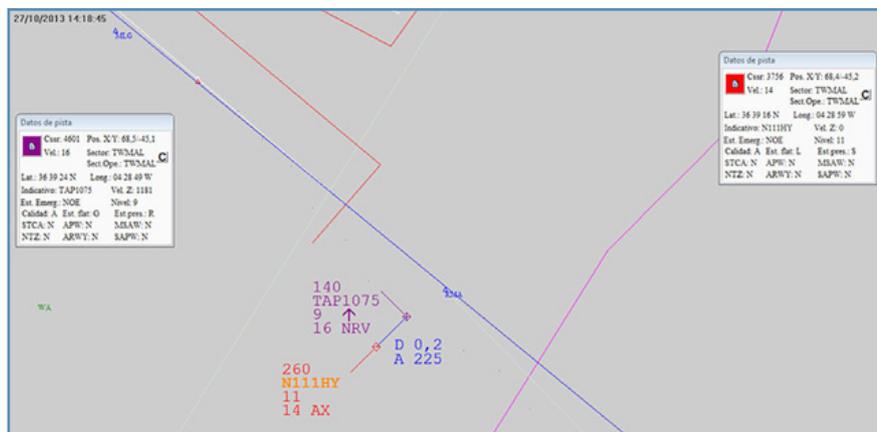
**Figura 38.** IN-040/2013 - Aeronaves en la pantalla radar en el momento de mínima separación

Durante el ascenso notificó a los servicios de control que tenía un aviso de tráfico cercano (TA) debido a que el avión Rockwell Commander con matrícula N111HY, que estaba realizando un vuelo privado visual a lo largo de la costa, cruzó la prolongación del eje de la pista 13 (QMS) y se aproximó al primero.

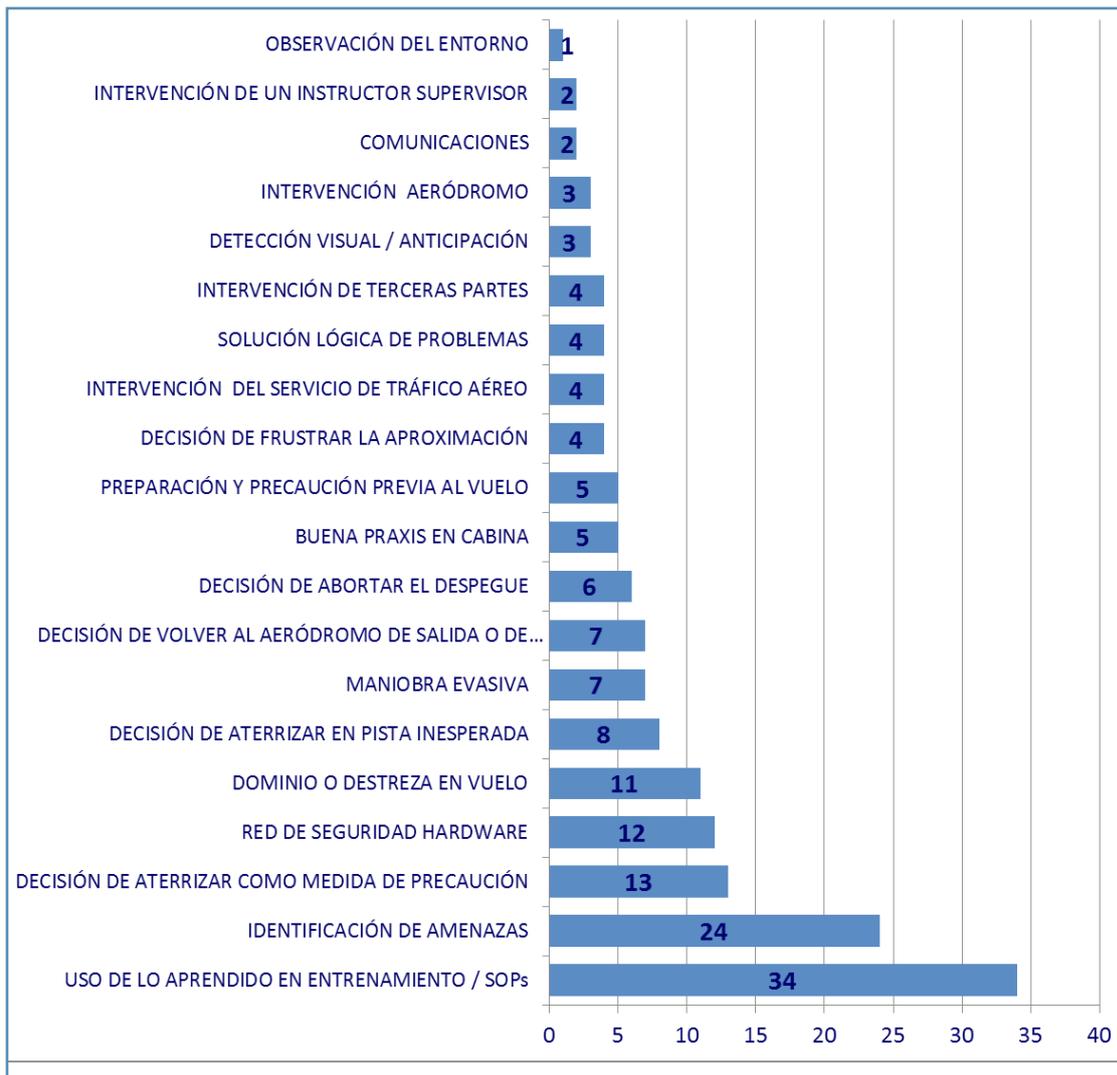
**Figura 40.** N° de veces que cada factor positivo ha contribuido a mitigar la severidad del suceso

Del análisis de los informes técnicos publicados en 2013 y 2014, se han identificado un total de 20 enseñanzas positivas distintas lo suficientemente sólidas para que puedan presentarse en los expedientes de años venideros, ya que la mayoría ha contribuido como factor positivo en más de un suceso tal y como se observa en la Figura 40, salvo la observación del entorno.

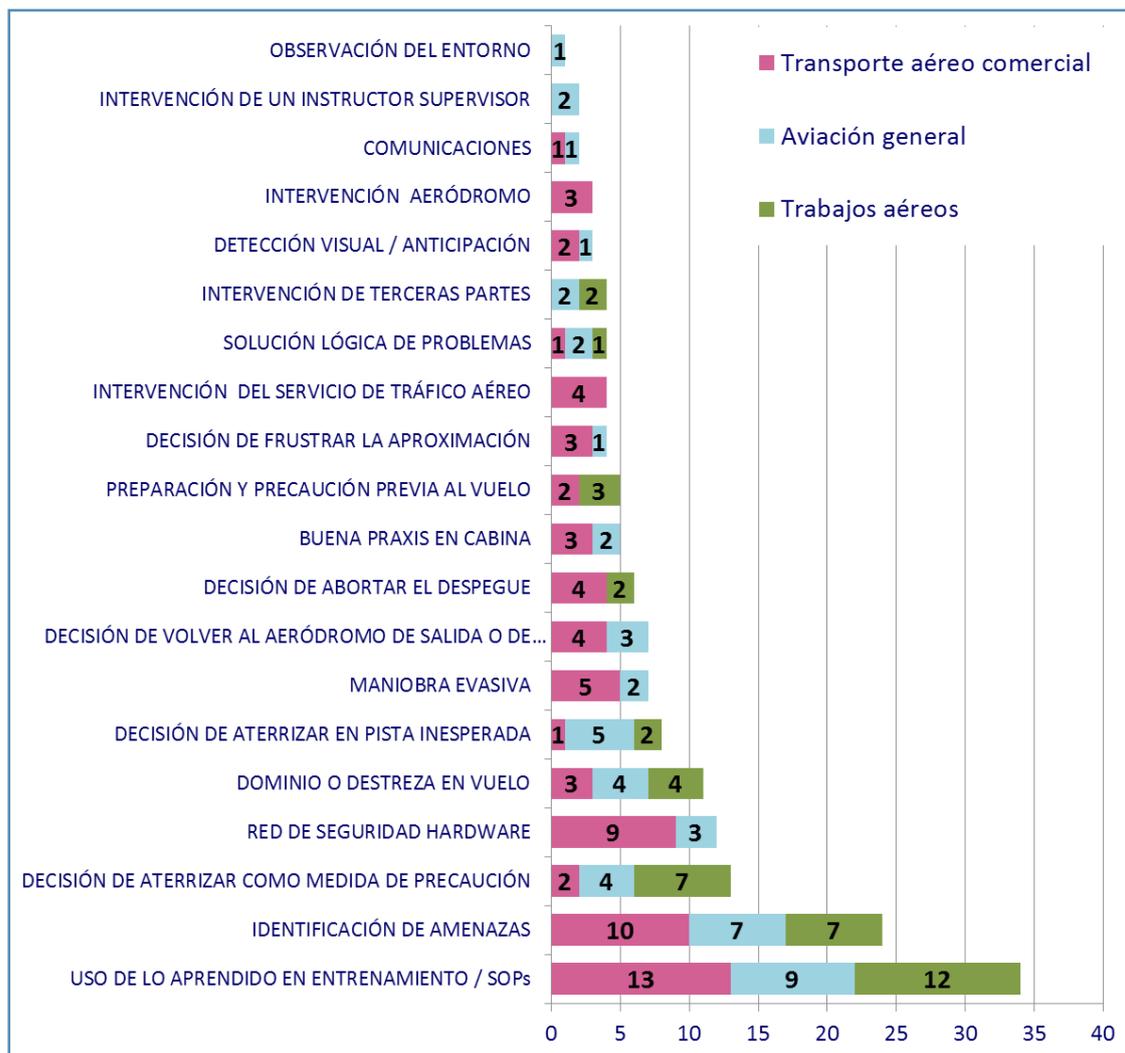
Figura 4I. Factores positivos clasificados según el tipo de operación de vuelo

De los 57 informes en los que se han encontrado factores positivos, 23 corresponden a sucesos de transporte aéreo comercial, 19 de aviación general y 15 de trabajos aéreos. En la Figura 41 se muestra cuantas veces se ha repetido cada factor positivo en cada tipo de operación:

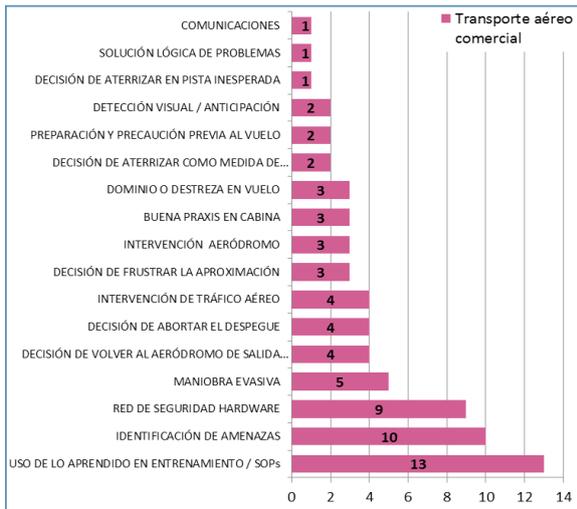
Figura 42. Factores positivos asociados al transporte aéreo comercial

Por tanto, para facilitar la interpretación de la figura anterior, en las Figura 42, Figura 43 y Figura 44 se han representado cada una de estas operaciones de vuelo, los factores positivos que les han afectado y la frecuencia con que lo han hecho.

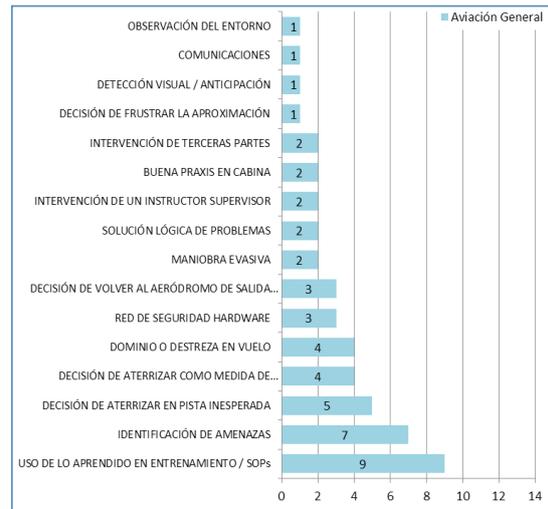
Figura 43. Factores positivos asociados a la Aviación General

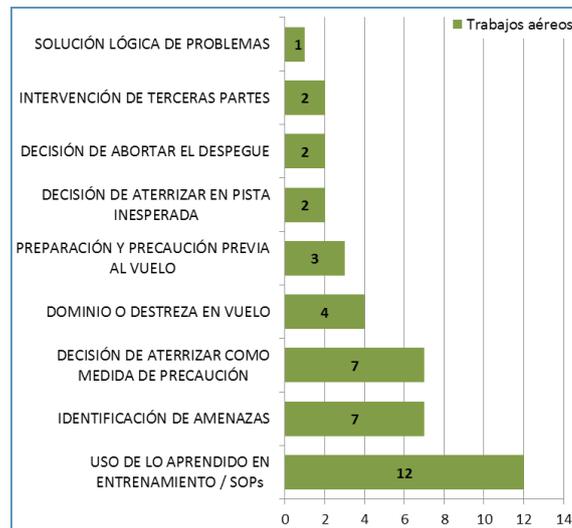
Figura 44. Factores positivos asociados a los trabajos aéreos
