Informe CIAIAC-ULM 2009

Accidentalidad de las
aeronaves ultraligeras
motorizadas (ULM)
en España durante
el año 2009

Fecha de aprobación: 28 de marzo de 2012

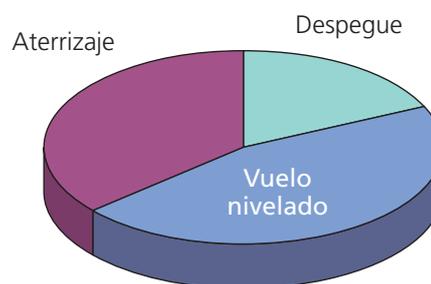
Fase del vuelo	N.º accidentes	%
Despegue	4	18%
Vuelo nivelado	10	46%
Aterrizaje	8	36%

Desde el punto de vista de la fase del vuelo en la que se han producido los accidentes, cabe destacar que el 46% de los accidentes se han producido en la etapa de vuelo nivelado, superando a los ocurridos en las etapas de despegue y aterrizaje. La fase de despegue incluye la fase de carrera de despegue y la de ascenso inicial, y la fase de aterrizaje incluye desde la fase de aproximación hasta que la aeronave abandona la pista de aterrizaje.

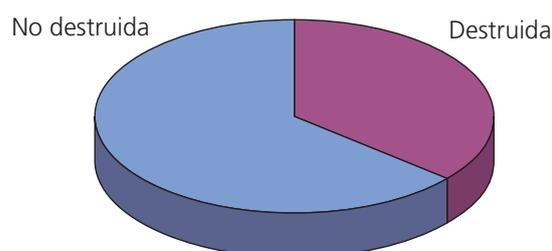
En cuanto a los daños materiales producidos como consecuencia de los accidentes de ultraligero, durante el año 2009 en la mayoría de los accidentes los daños se limitaron a las propias aeronaves, y en un 36% de ellos terminaron con la destrucción de la aeronave.

Daños a la aeronave	N.º accidentes	%
Destruída	8	36%
No destruída	14	64%

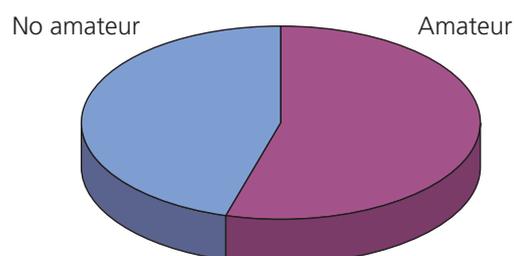
En relación al tipo de ultraligero, se analiza la proporción de ultraligeros de construcción amateur involucrados en los accidentes ocurridos en el 2009. De los 22 ULM accidentados en el año 2009 el 55% eran de construcción amateur y el 45% de construcción no amateur. De entre los ULM de matrícula española, excluyendo los tres casos de ultraligeros con matrícula extranjera (dos de ellos eran de construcción amateur), el porcentaje de accidentalidad de ultraligeros de construcción amateur fue de un 53%, frente a un 47% de construcción no amateur.

Construcción por aficionado	N.º accidentes	%
Sí	12	55%
No	10	45%

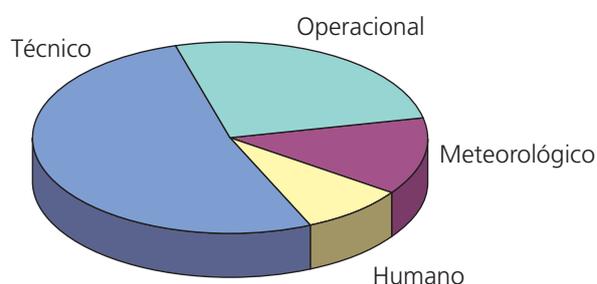
Como se puede apreciar en los diagramas de eventos de cada accidente (anexo I) los factores, en la mayoría de los casos, están relacionados entre sí, de tal forma que en un mismo accidente intervienen distintos factores. Por ejemplo, una situación de estrés por cansancio (factor humano) puede llevar al piloto a realizar una maniobra inadecuada (factor operacional).

Factores	N.º accidentes	%
Técnicos	12	52%
Operacionales	6	26%
Meteorológicos	3	13%
Humanos	2	9%

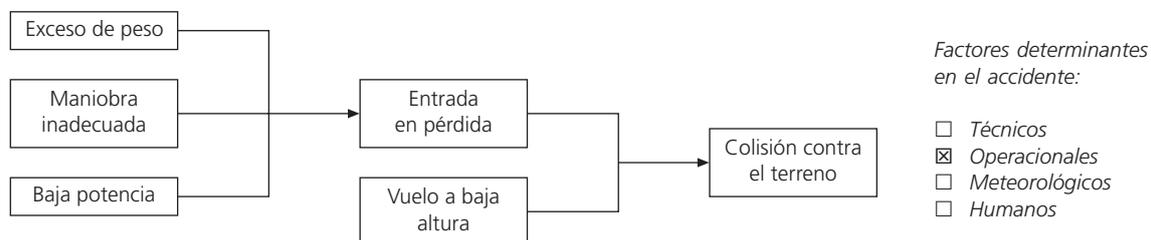
La causa más probable del accidente pudo ser que el piloto durante el vuelo en configuración lenta, se dispusiese a realizar un viraje que hizo que aumentase la resistencia y que disminuyese la velocidad, provocando una entrada en pérdida. Las bajas condiciones de entrega de potencia por parte del motor, dado el tipo de vuelo que se estaba realizando y el hecho de volar al límite de su capacidad de carga son factores que contribuyeron a la consecución del accidente. El escaso margen de altura disponible imposibilitó que el piloto pudiera recuperar la maniobra.

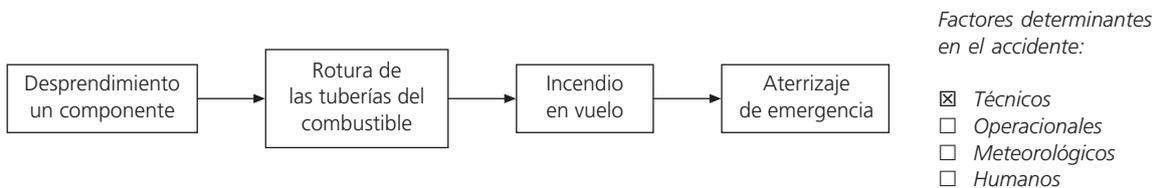
Tras la inspección de los restos, parece que la causa más probable del accidente fue un fallo mecánico del motor, originado por el desprendimiento de su ubicación del clip derecho retenedor del bulón del pistón izquierdo durante el funcionamiento del motor. La pérdida del clip provocó que el bulón se desplazara de su habitáculo e impactara contra la esquina de la galleta del cigüeñal central, y provocara la posterior rotura de varios mecanismos. Entre los componentes que se vieron dañados estuvieron las tuberías de combustible, lo que provocó el incendio inmediato en vuelo.

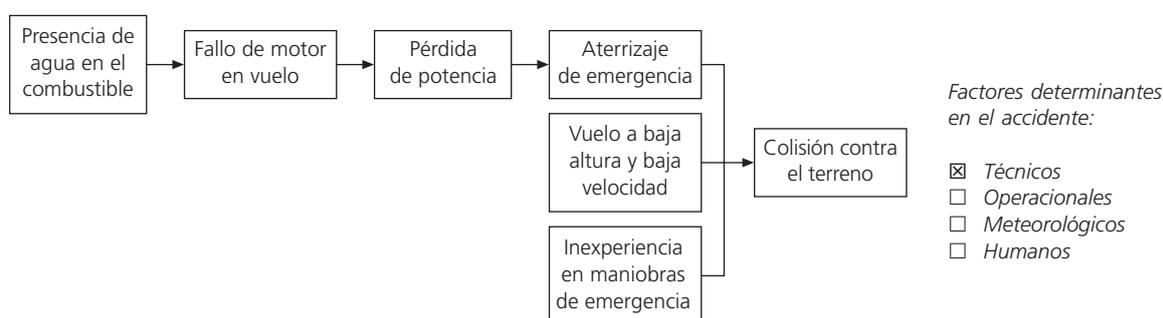
Se cree que la causa más probable del accidente pudo ser un fallo en el motor, provocado posiblemente por el agua que contenía el combustible. La baja altura a la que estaba realizando el vuelo no permitió muchas posibilidades a la hora de elegir un campo dónde realizar con garantías un aterrizaje de emergencia. Además la realización de la maniobra de aproximación con una actitud de morro alto y vuelo lento provocó finalmente la entrada en pérdida del avión.

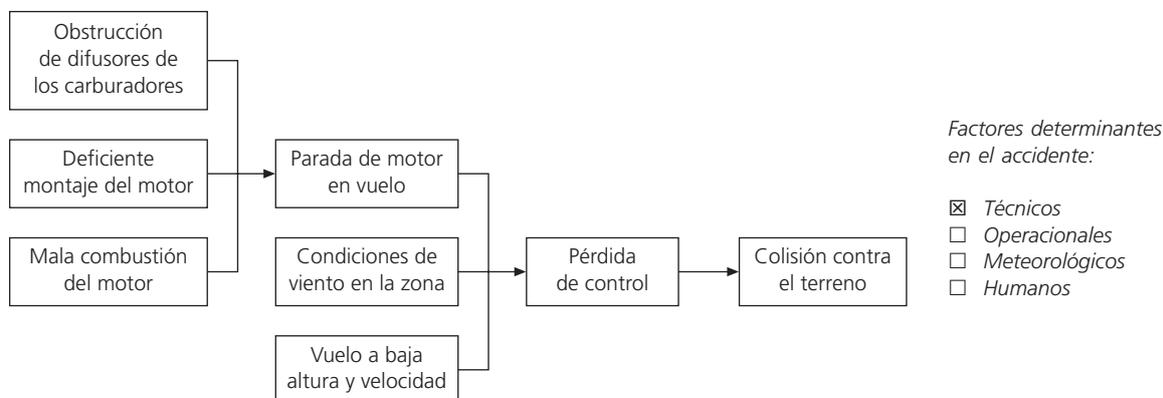
Por tanto, la causa más probable del accidente pudo haber sido la pérdida de control de la aeronave por una súbita entrada en pérdida, cuando ésta se disponía a realizar un aterrizaje de emergencia motivado por una parada de motor. La baja altura y velocidad durante el tramo final del vuelo de planeo, realizado a sotavento de una pronunciada ladera, pudieron contribuir a la pérdida de control sin posibilidad de recuperación por parte del piloto, que terminó estrellándose en el mar. La obstrucción de los difusores calibrados del paso de combustible de ambos carburadores posiblemente ocasionó una mala combustión y posterior parada de motor, origen de la emergencia.
