Informe CIAIAC-ULM 2011

Accidentalidad de las
aeronaves ultraligeras
motorizadas (ULM)
en España durante
el año 2011

Fecha de aprobación: 19 de diciembre de 2012

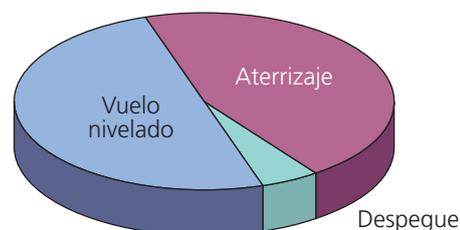
fase de aterrizaje, con unos porcentajes del 50% y el 45% respectivamente. Cabe señalar, que tan sólo se produjo un accidente durante la etapa de despegue. La fase de despegue incluye la fase de carrera de despegue y la de ascenso inicial, y la fase de aterrizaje incluye desde la fase de aproximación hasta que la aeronave abandona la pista de aterrizaje.

Fase del vuelo	N.º accidentes	%
Despegue	1	5%
Vuelo nivelado	10	50%
Aterrizaje	9	45%

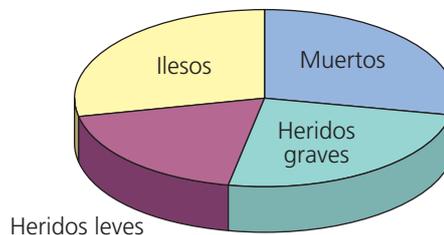
En los veinte accidentes del año 2011 se produjeron 9 muertos, 8 heridos graves y 15 heridos leves o ilesos. De los datos sobre daños personales en accidentes de ultraligeros, se extrae que en un 30% de los accidentes notificados se produjeron víctimas mortales.

Número de:	
Muertos	9
Heridos graves	8
Heridos leves	6
Ilesos	9

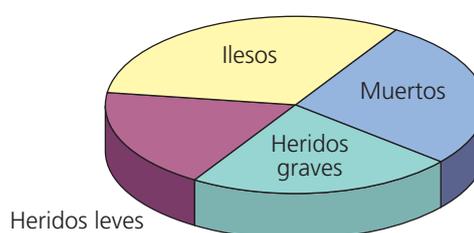
Número de accidentes con:	
Muertos	6
Heridos graves	5
Heridos leves	4
Ilesos	7

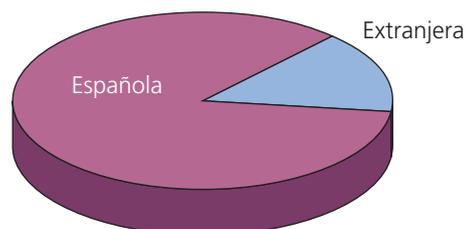
La regulación de vuelo en ULM en España establece que sólo se puede volar en territorio nacional si el ULM está matriculado en España. Para el caso de ULM extranjeros, la actividad está permitida previa autorización de la DGAC. Del total de los accidentes ocurridos en el 2011, tres de ellos correspondían a aeronaves de matrícula extranjera, lo que equivale a un 15% de los ULM accidentados.

Matrícula	N.º accidentes	%
Española	17	85%
Extranjera	3	15%

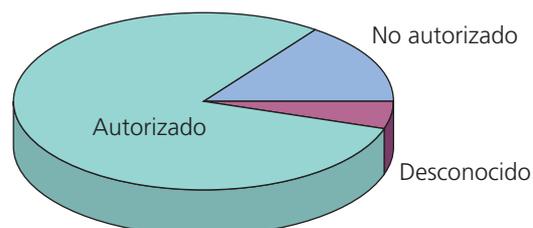
De entre los accidentes notificados a la CIAIAC, un 15% de los despegues y aterrizajes se realizaron desde emplazamientos que no eran CVU. En estos casos, puede ocurrir que los emplazamientos no cumplan con los requisitos de seguridad que pretende la operación desde CVU (superficies adecuadas, señalización, jefe de vuelos, seguimiento y supervisión de las operaciones, etc.), es decir, son operaciones en las que no se garantizan unos mínimos de seguridad. Hay otros casos que, aunque no eran CVU, se sobrepasan las condiciones referentes a superficies y señalización exigible a un CVU, ya que son instalaciones que de ordinario soportan un tráfico que requiere unas prestaciones de despegue y aterrizaje superiores a las de los ULM. En concreto, en el año 2011 ocurrió en uno de los emplazamientos utilizados. Por otra parte, en uno de los accidentes registrados, se desconocen los emplazamientos utilizados por el ULM para el despegue y el aterrizaje.

N.º de aterrizajes y despegues realizados en:		%
CVU autorizado	32	80%
CVU no autorizado	6	15%
CVU desconocido	2	5%

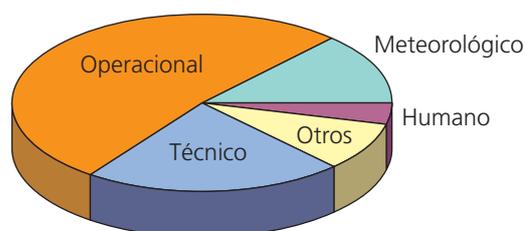
Como se puede apreciar en los diagramas de eventos de cada accidente (anexo I) los factores, en la mayoría de los casos, están relacionados entre sí, de tal forma que en un mismo accidente pueden intervenir distintos factores. Por ejemplo, una situación de estrés por cansancio (factor humano) puede llevar al piloto a realizar una maniobra inadecuada (factor operacional).

Factores	N.º accidentes	%
Técnicos	5	22%
Operacionales	12	52%
Meteorológicos	3	13%
Humanos	1	4%
Otros/no determinados	2	9%
