**Relatório de Investigação Técnica / Investigation report**

**MAR NOSSO, registo V-1048-C**

**Acidente marítimo muito grave / Very serious marine casualty**

**Registo GAMA 2014 - 102**

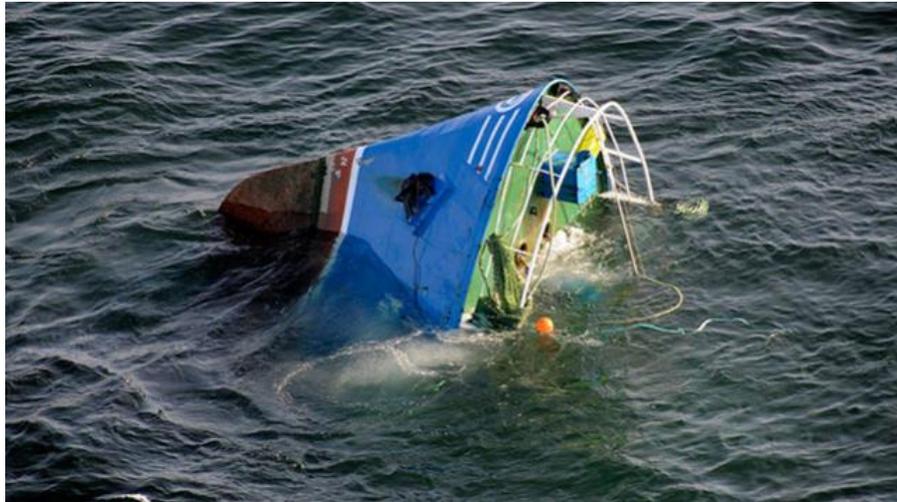
Uma hora após o soçobramento, sete dos doze tripulantes foram recuperados com vida pela embarcação de pesca Mar da Galega e dois tripulantes foram recuperados da água sem vida pela embarcação de pesca Kika e três tripulantes continuam desaparecidos. A embarcação Mar Nosso ficou duas horas com a quilha à vista antes de afundar pela popa.

Figura 3 – Embarcação de pesca Mar Nosso a afundar após o soçobramento por bombordo.
